RAPPORTO FOTOGRAFICO RELATIVO AI DANNI SUBITI DA ALCUNI EDIFICI A SEGUITO DEL SISMA DEL CENTRO ITALIA DEL 2016

C. Menna*, R. Frascadore*, C. Moroni, G.P. Lignola*, G. De Martino*, A. Salzano*, M. Di Ludovico*, A. Prota*, G. Manfredi*, E. Cosenza*

**Dipartimento di Strutture per l'Ingegneria e l'Architettura, Università di Napoli Federico II*

A seguito dell'evento sismico avvenuto nella notte di mercoledì 24 Agosto 2016, una squadra ReLUIS ha effettuato un sopralluogo preliminare presso:

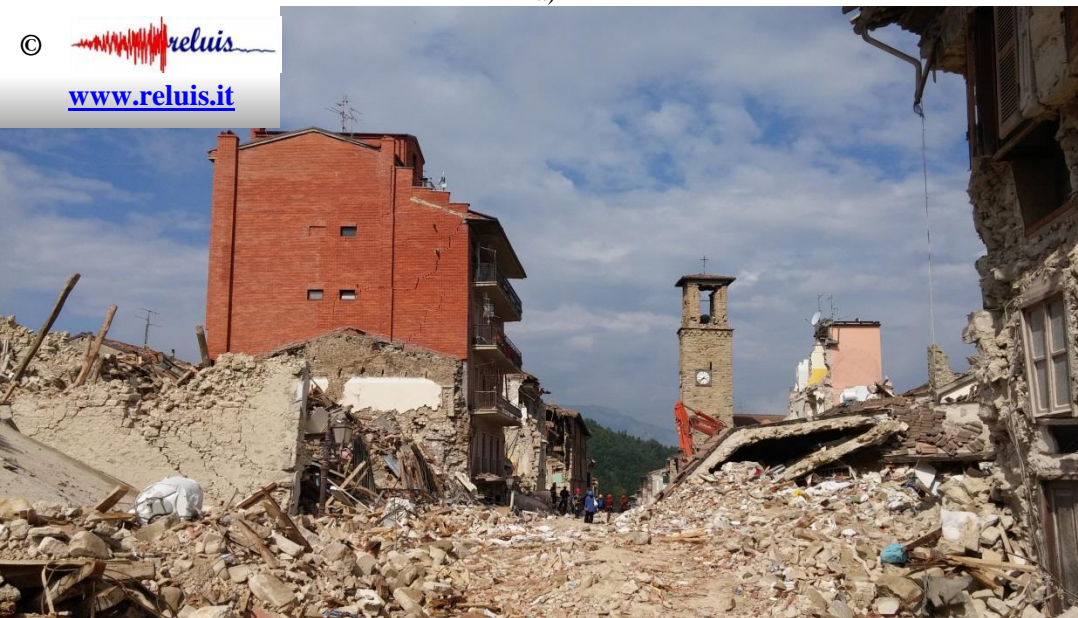
Corso Umberto I - Amatrice

Effetti del sisma: a) Google street view pre-evento; b) immagine post-evento sismico.

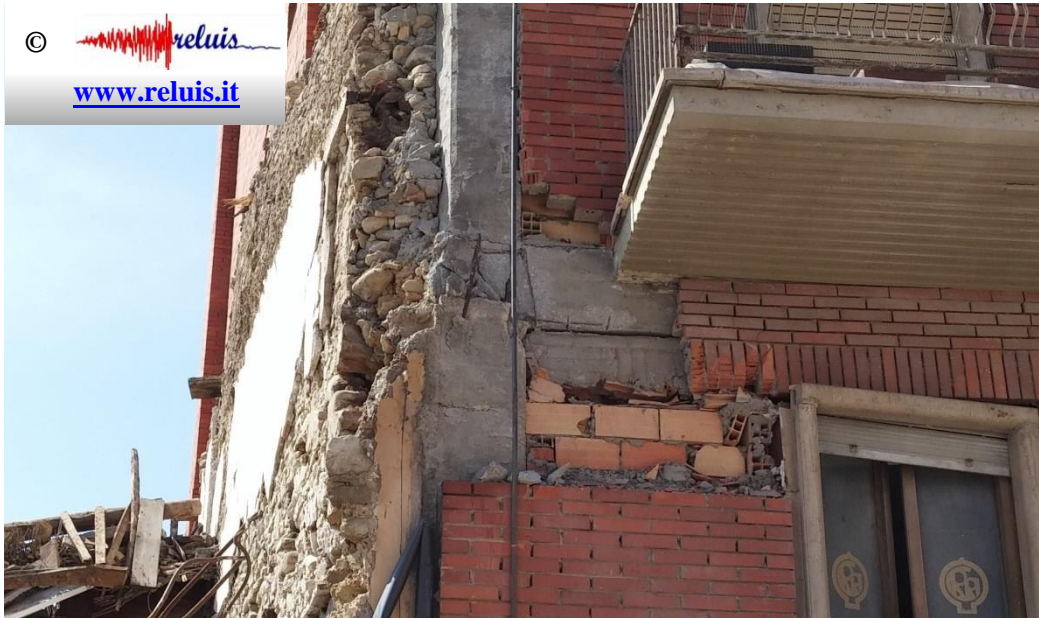
Edificio in c.a. - Amatrice
Dettaglio del danneggiamento del nodo trave-pilastro.

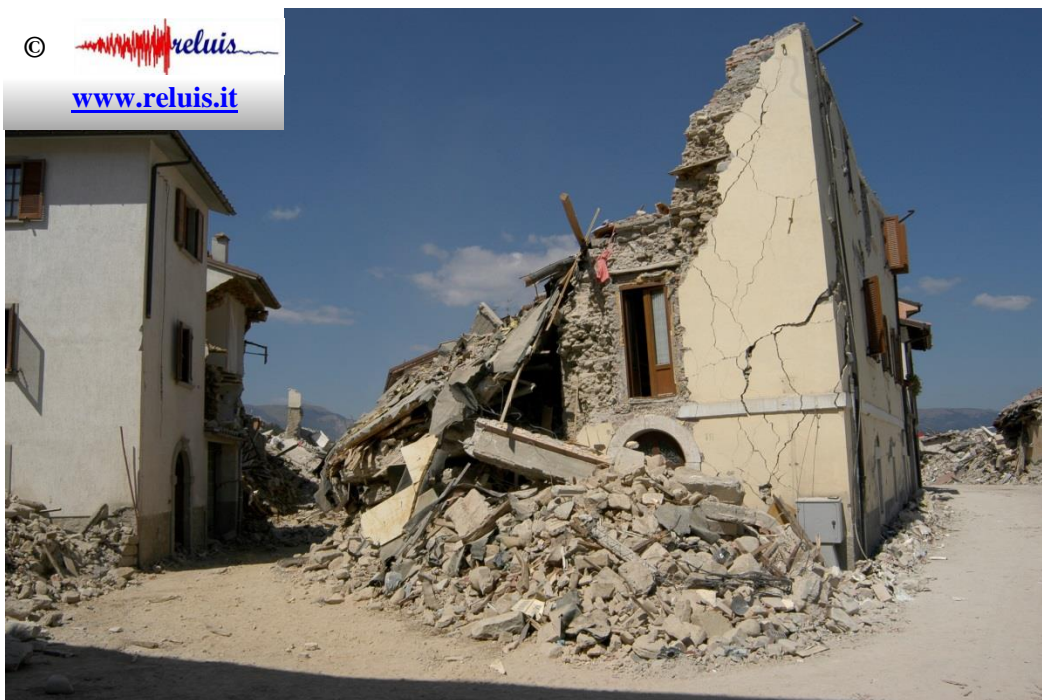
Edificio in muratura - Amatrice
Crollo parziale dell'edificio.

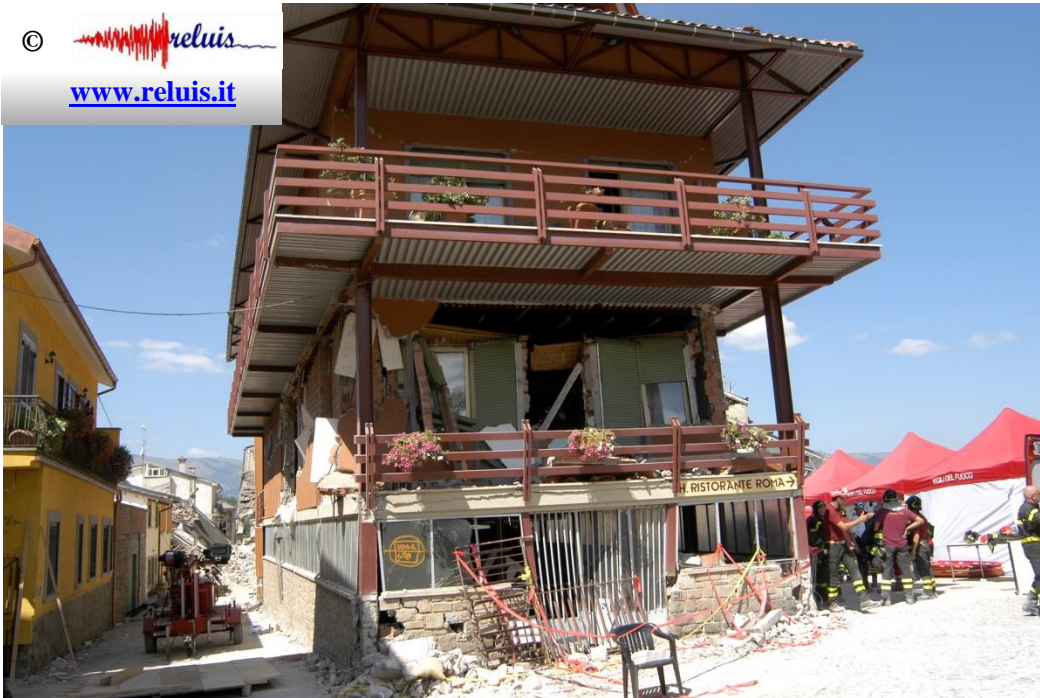
Edificio in acciaio - Amatrice
Danneggiamento degli elementi di tamponatura.

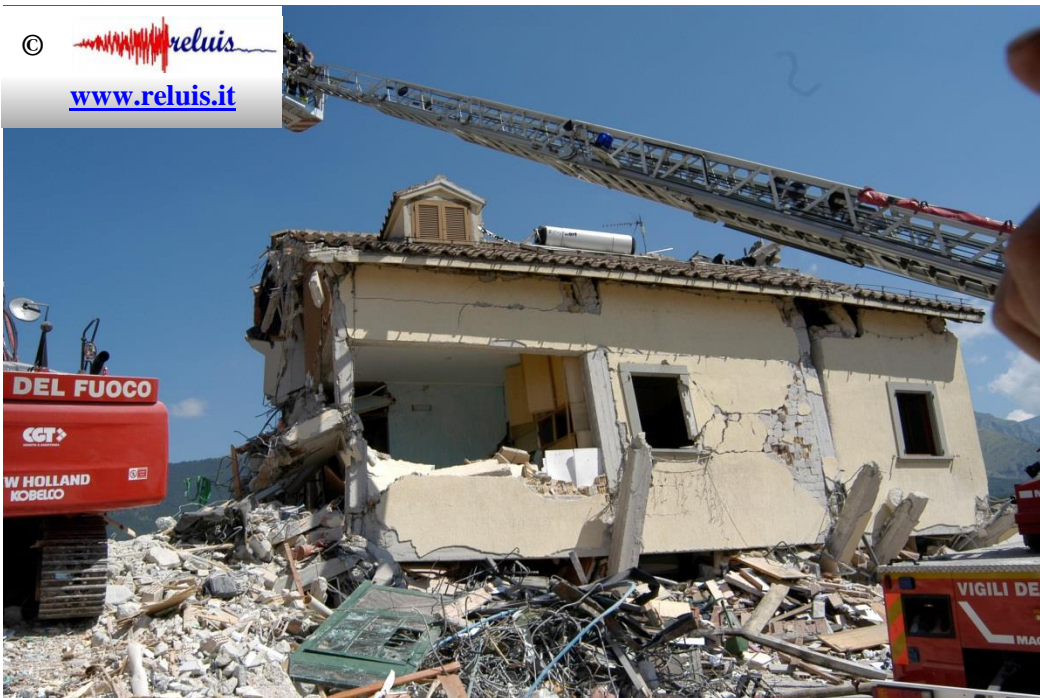
Edificio in c.a. - Amatrice
Collasso con sviluppo di piano soffice (Hotel Roma).

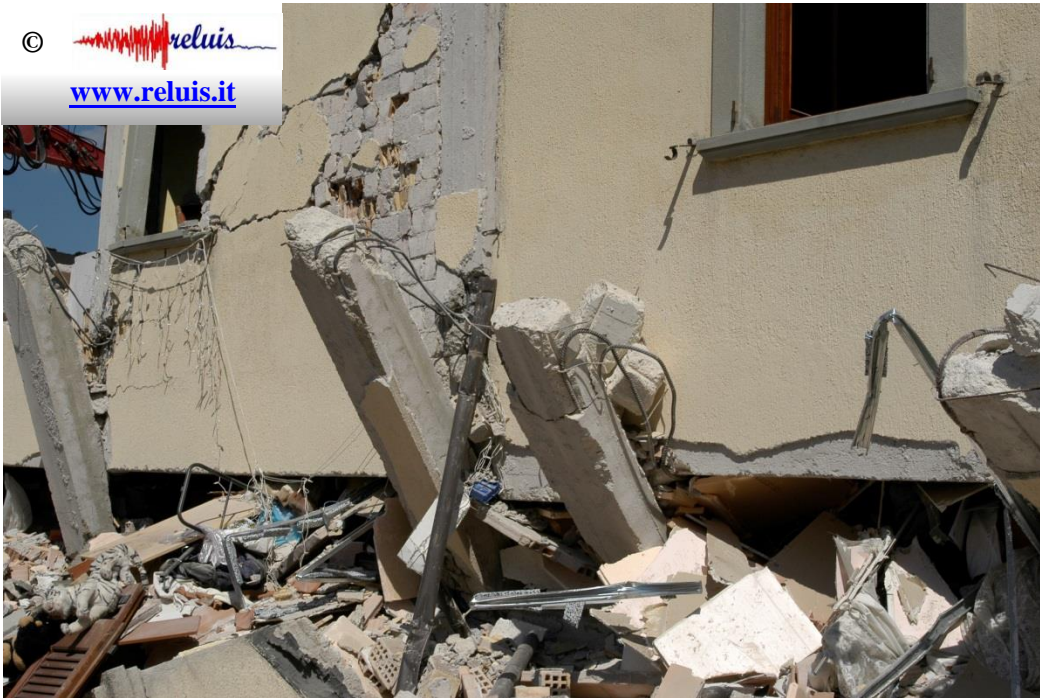
Edificio in c.a. - Amatrice

Particolare dei pilastri collassati in corrispondenza del piano soffice (Hotel Roma).

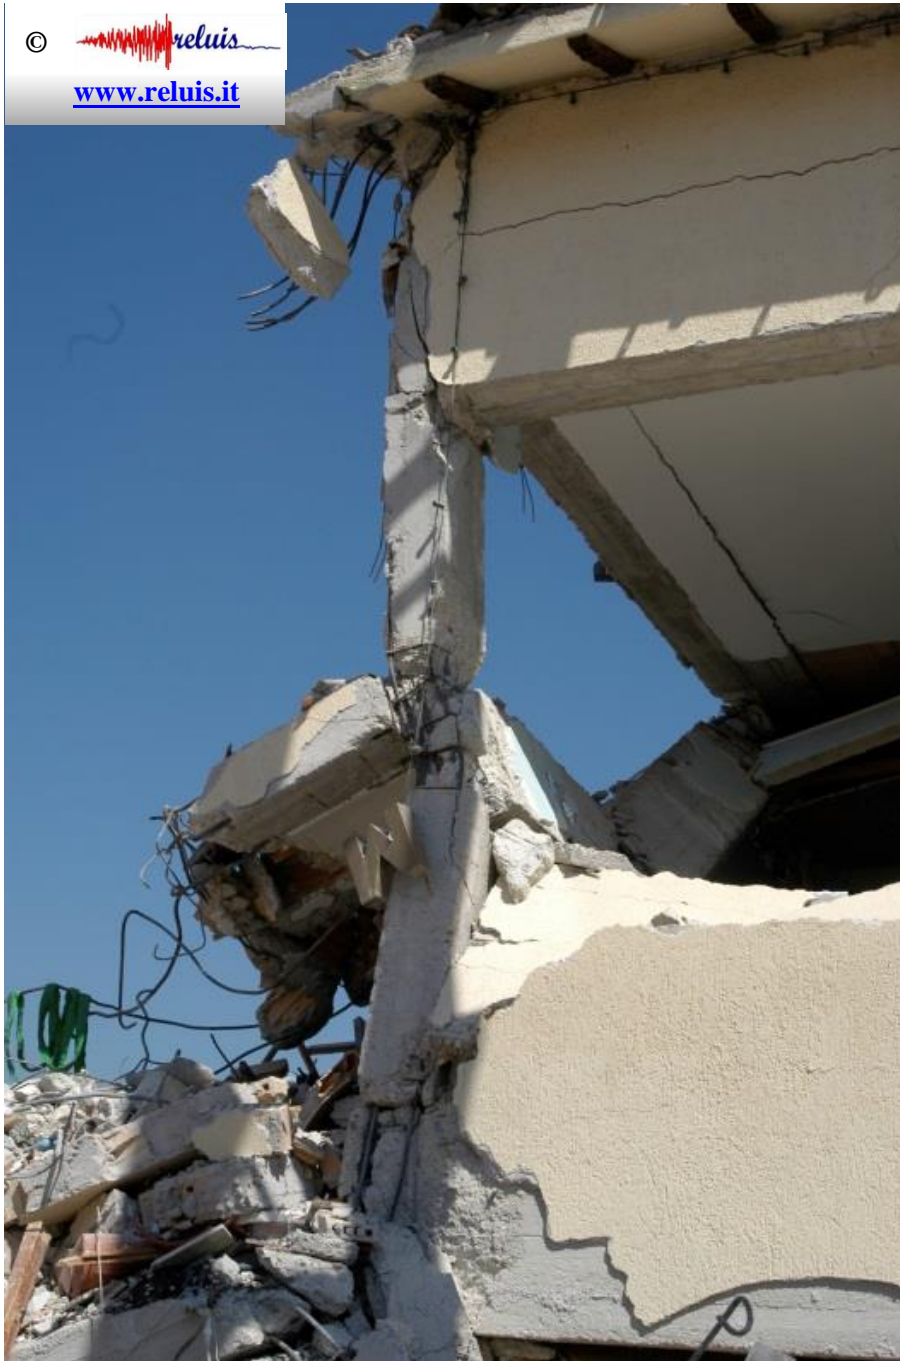
Edificio in c.a. - Amatrice

Particolare delle scale. Crisi del nodo pilastro-trave a ginocchio (Hotel Roma).

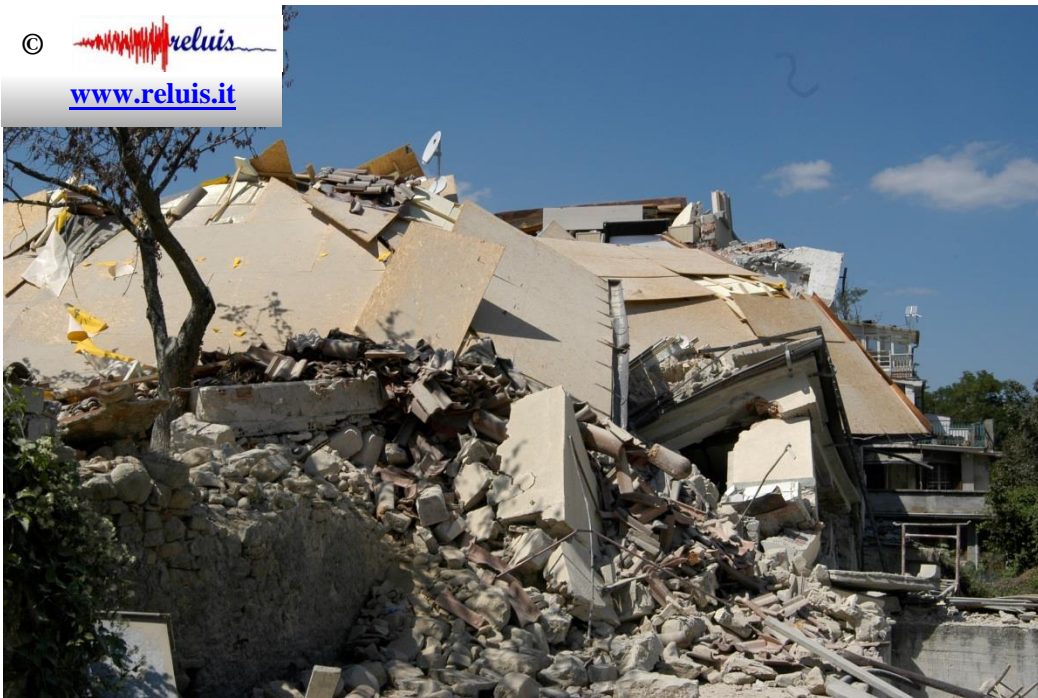
Edifici vari - Amatrice
Collasso di una intera stecca di edifici.

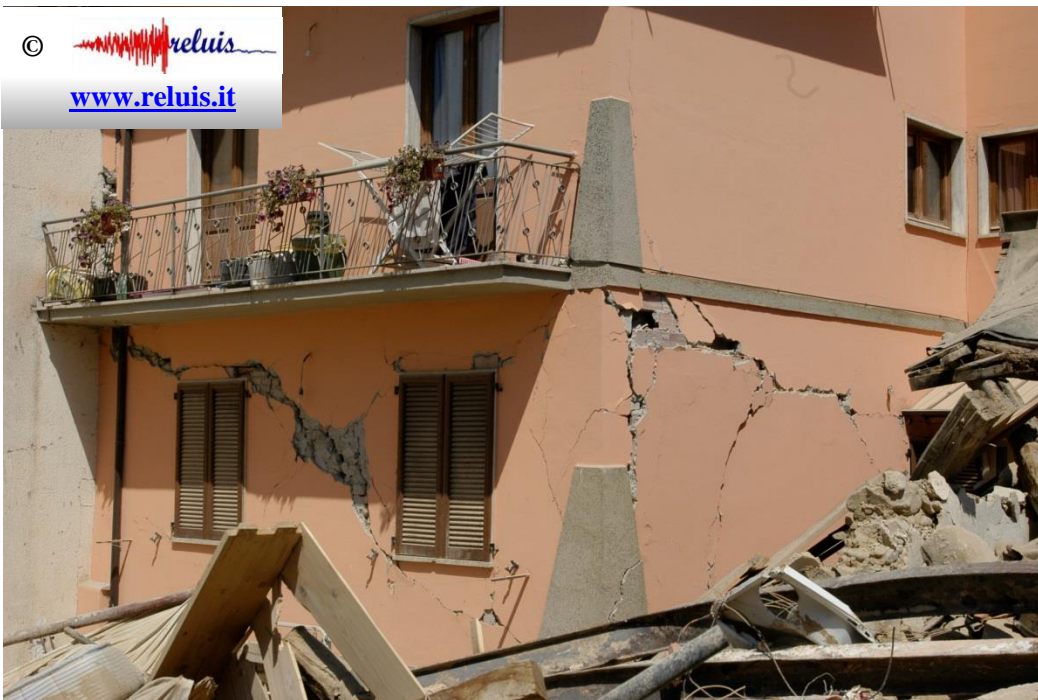
Edificio in muratura - Amatrice
Evidenza di crisi combinata nel piano e crisi fuori piano di due pareti ortogonali.

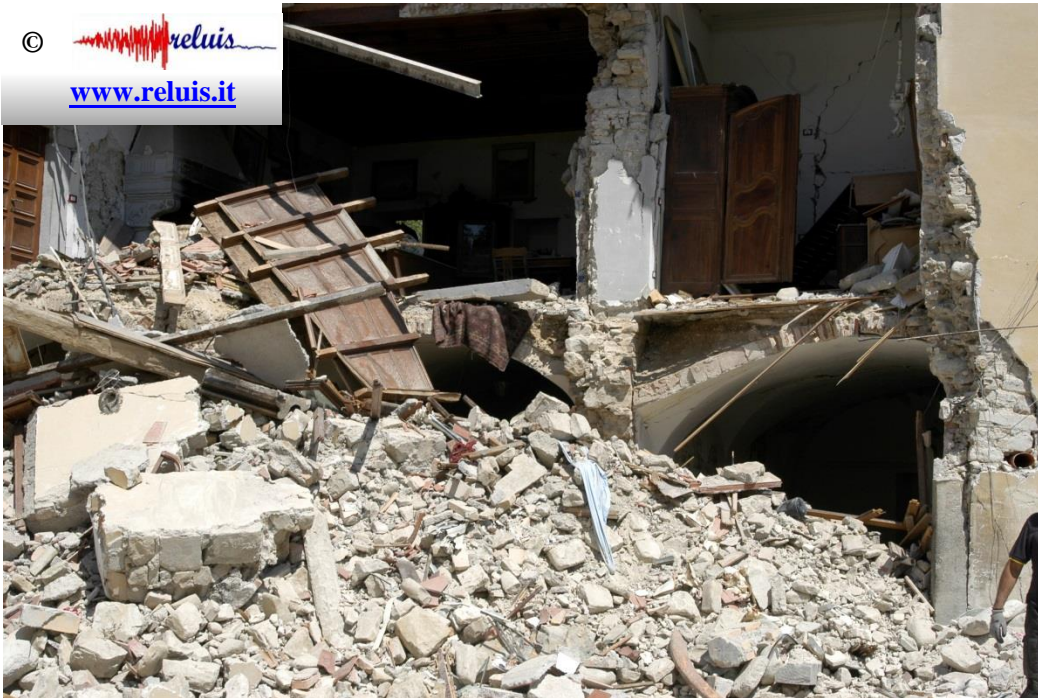
Edificio in muratura - Amatrice
Collasso di pareti, pilastri e volte in muratura.

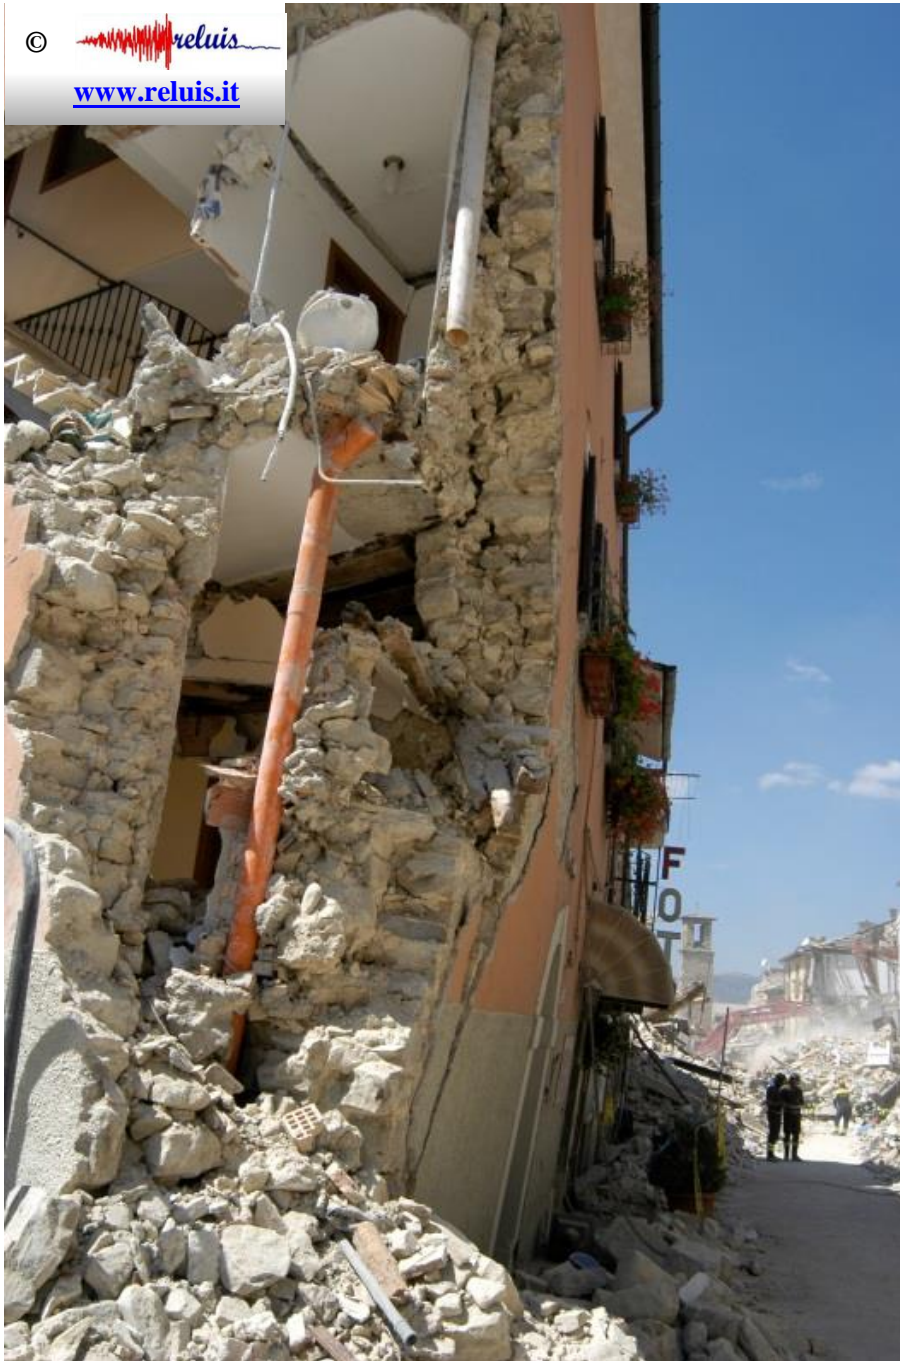
Edificio in muratura - Amatrice

Evidente fuori piombo e disgregazione della parete muraria.

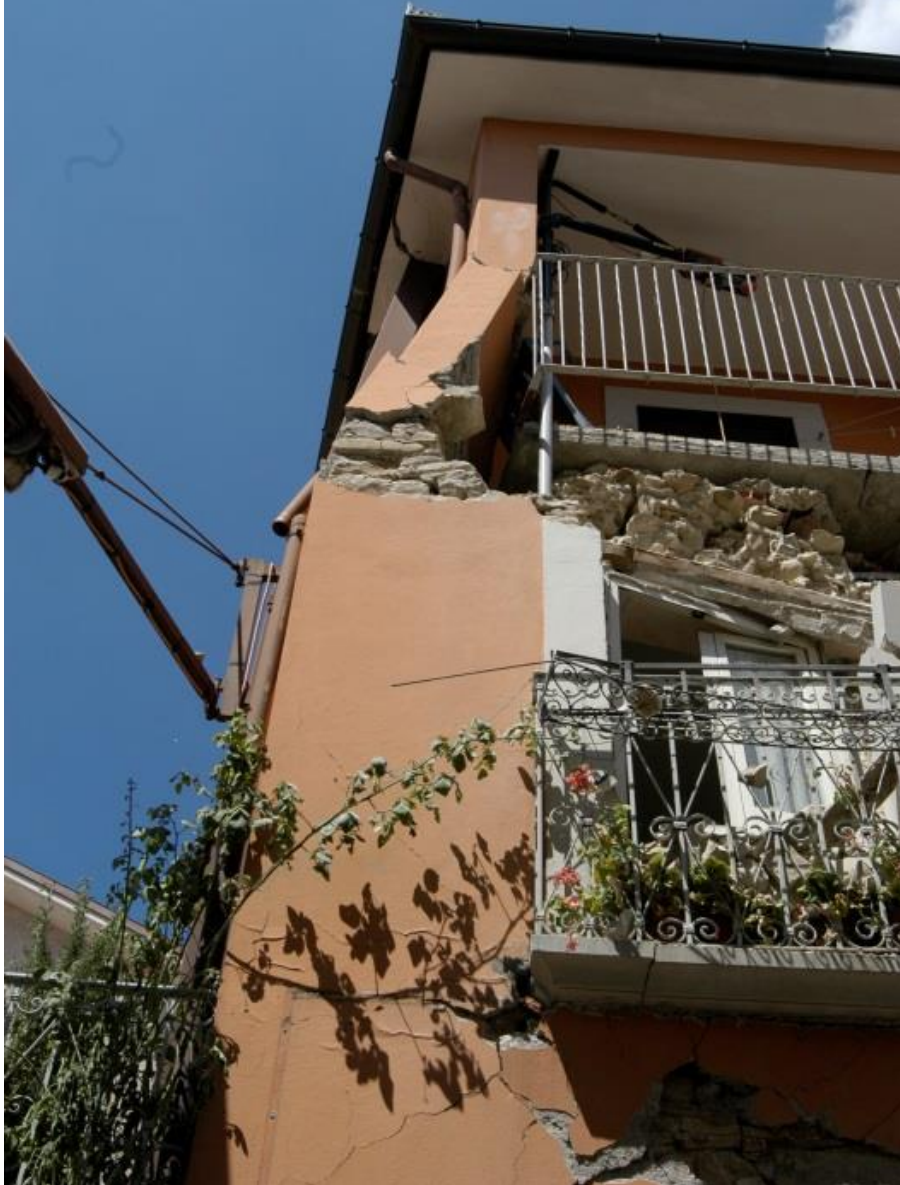
Edificio in muratura - Amatrice

Rotazione di pilastro in muratura a causa della traslazione della copertura.

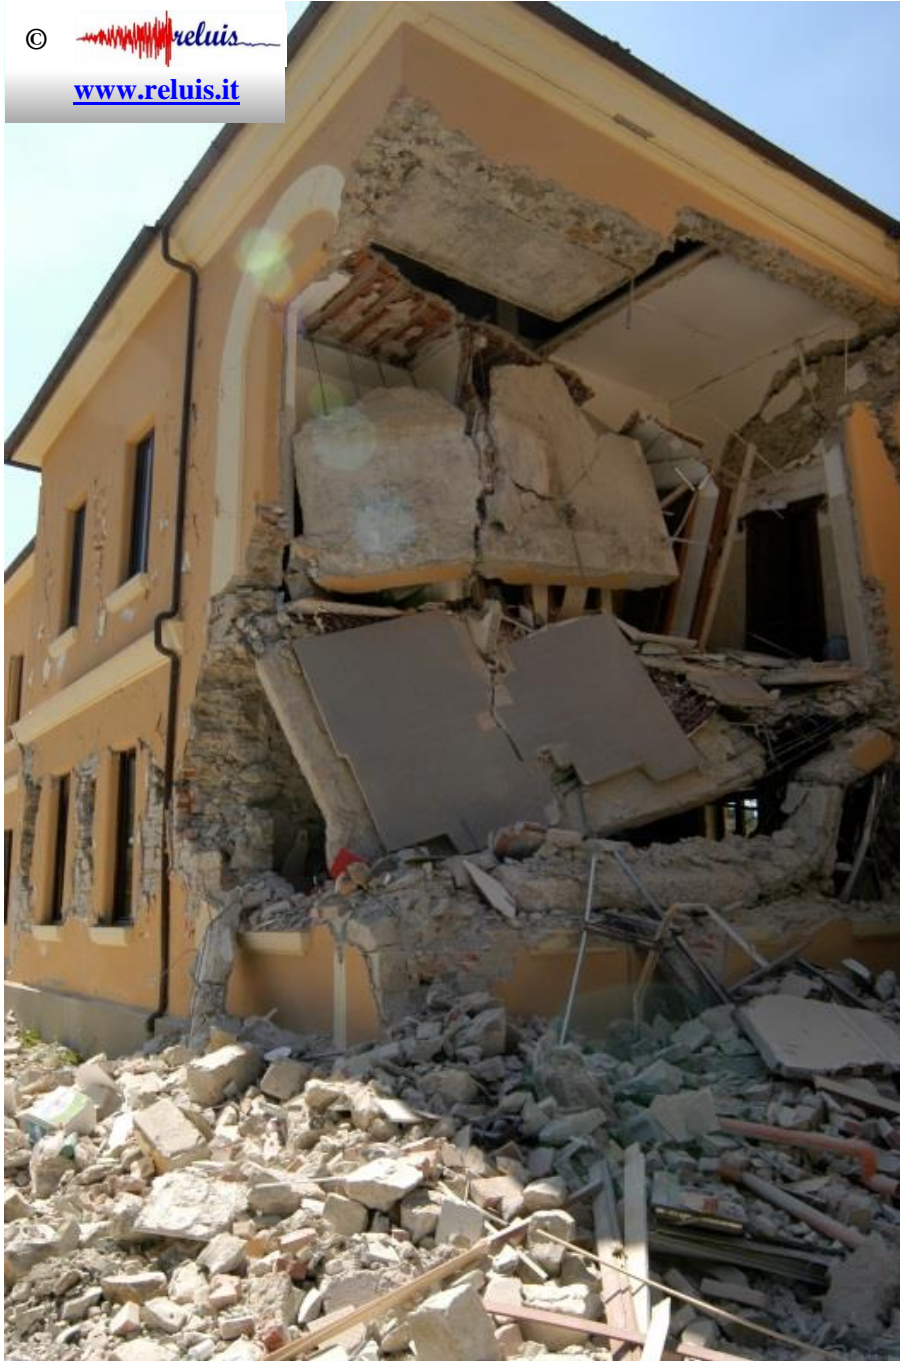
Edificio in muratura (scuola Romolo Capranica) - Amatrice
Collasso delle pareti portanti e conseguente perdita di appoggio dei solai.

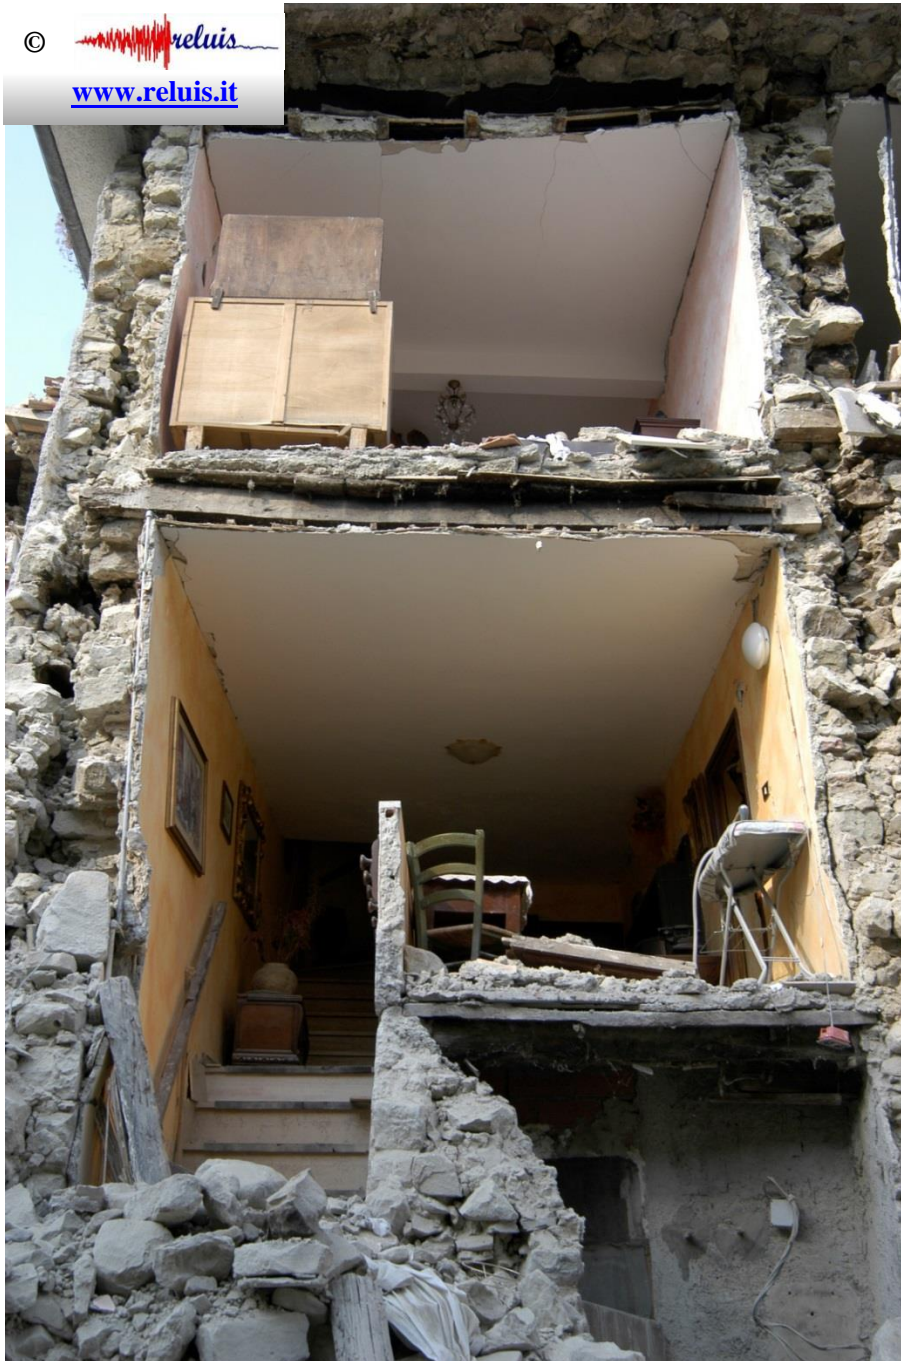
Edificio in muratura - Amatrice

Crisi della parete muraria e messa in luce della sezione trasversale della muratura (doppio paramento/testa scarsamente ammortati trasversalmente).

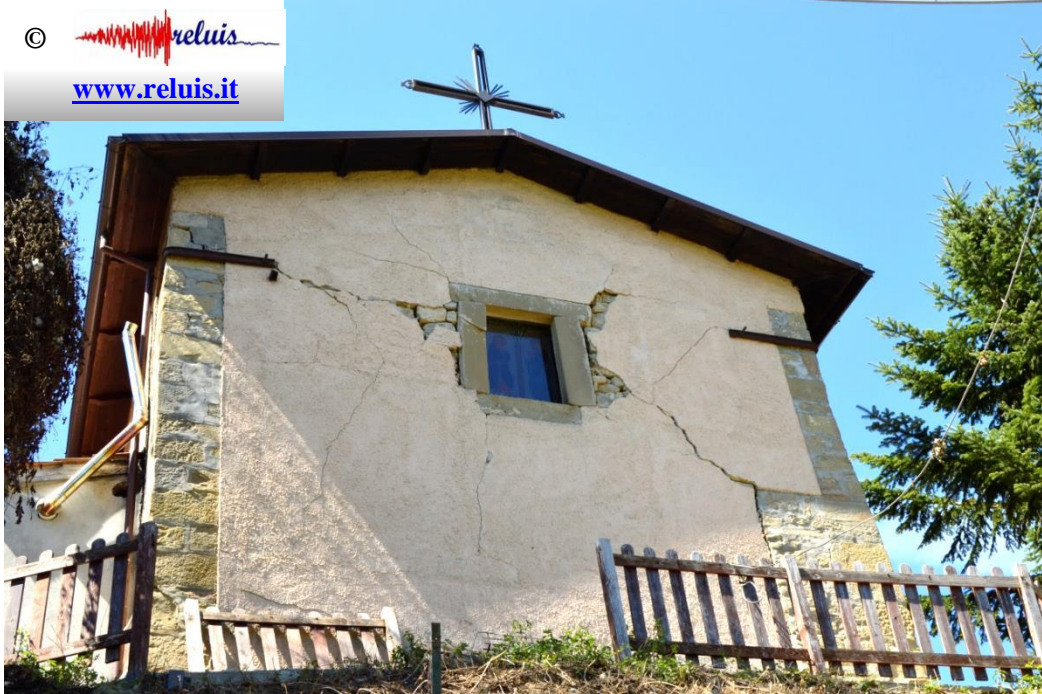
Chiesa in muratura - Scai (frazione di Amatrice)

Evidenza di lesioni diagonali nel piano per taglio-trazione e lesioni orizzontali per taglio-scorrimento

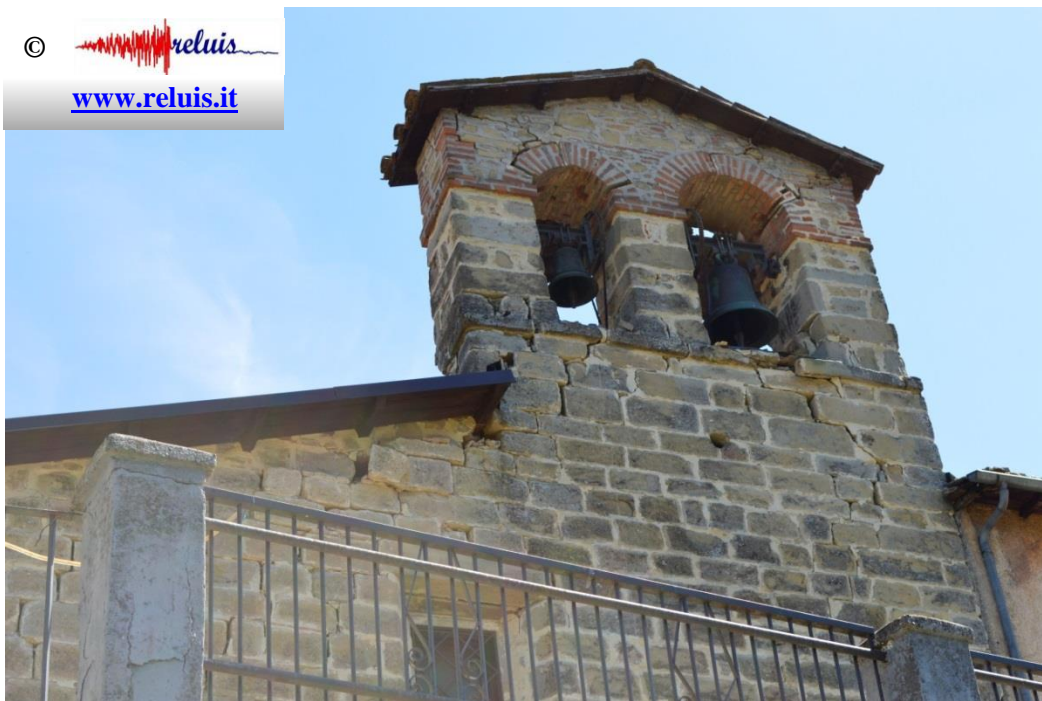
Chiesa in muratura - Scai (frazione di Amatrice)

Evidenza di lesioni in facciata ed innescò di meccanismi sul torrino campanario.

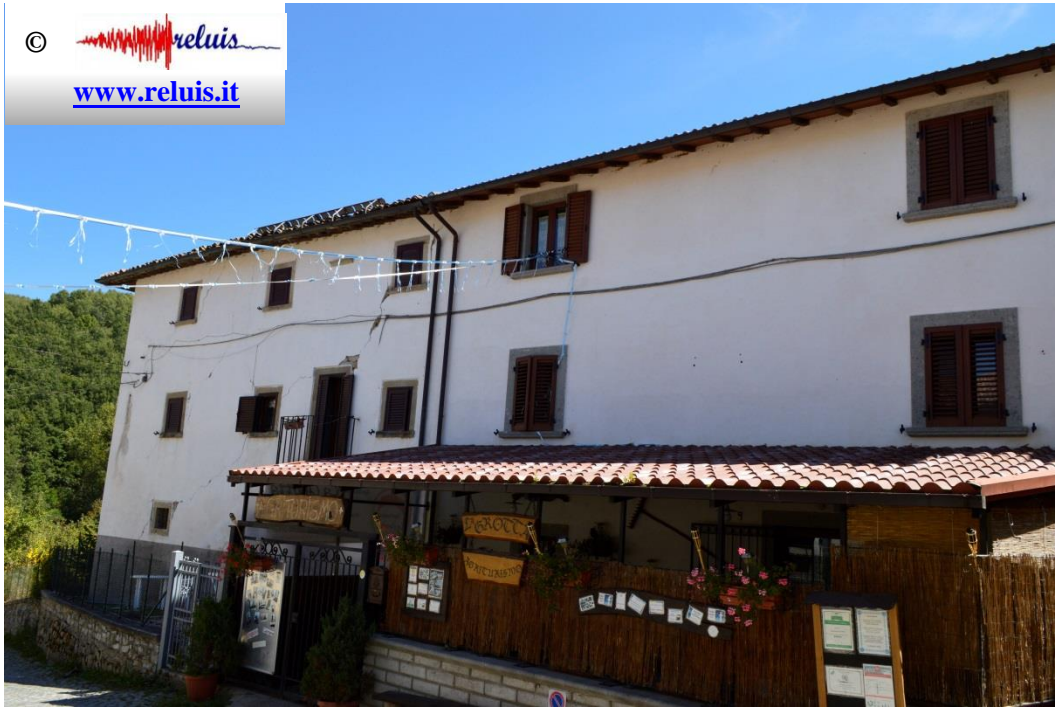
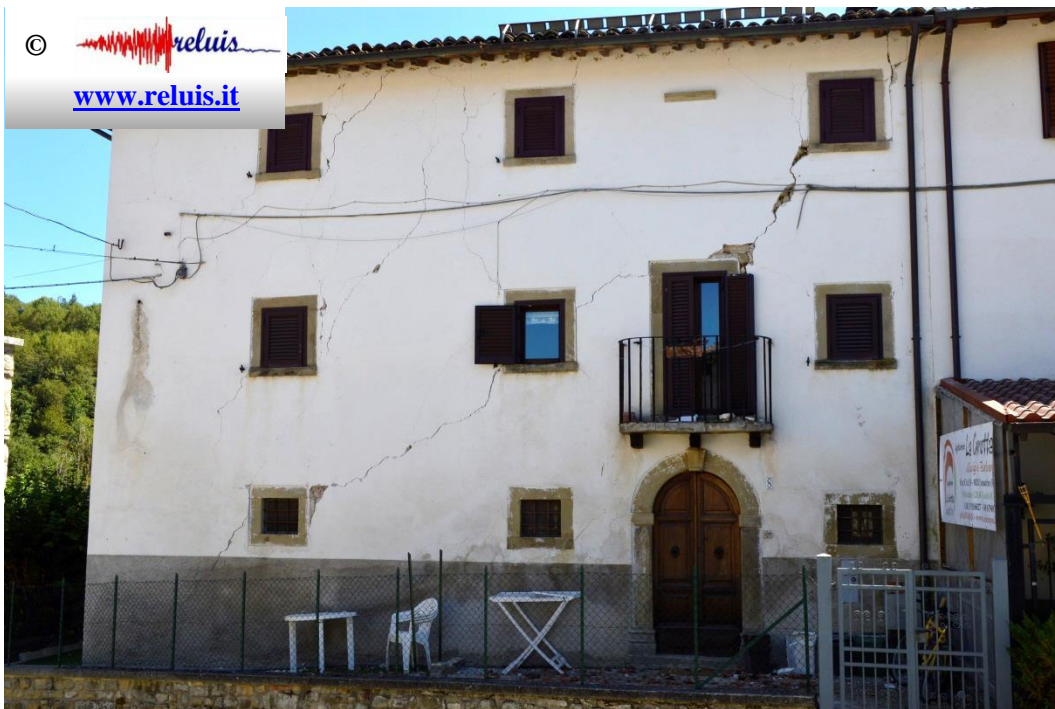
Edifici in muratura - Scai (frazione di Amatrice)

a) Evidenza del differente comportamento strutturale dei due edifici adiacenti; b) particolare delle lesioni nel piano della parete per l'edificio danneggiato.

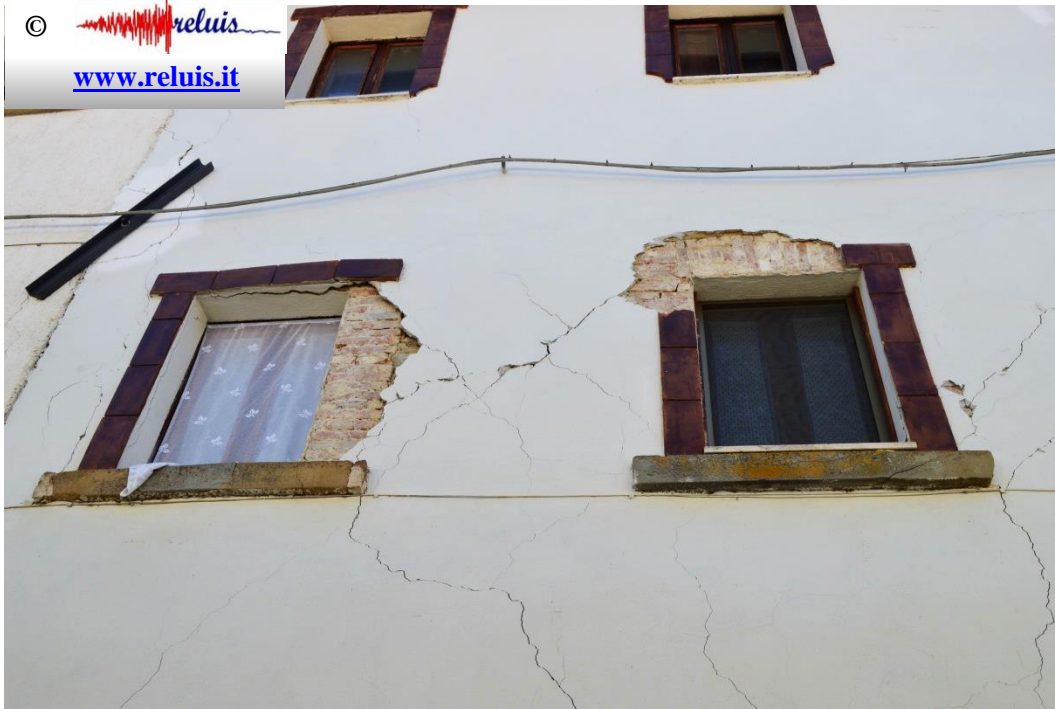
Edificio in muratura - Scai (frazione di Amatrice)
Lesioni nei maschi murari per crisi a taglio.

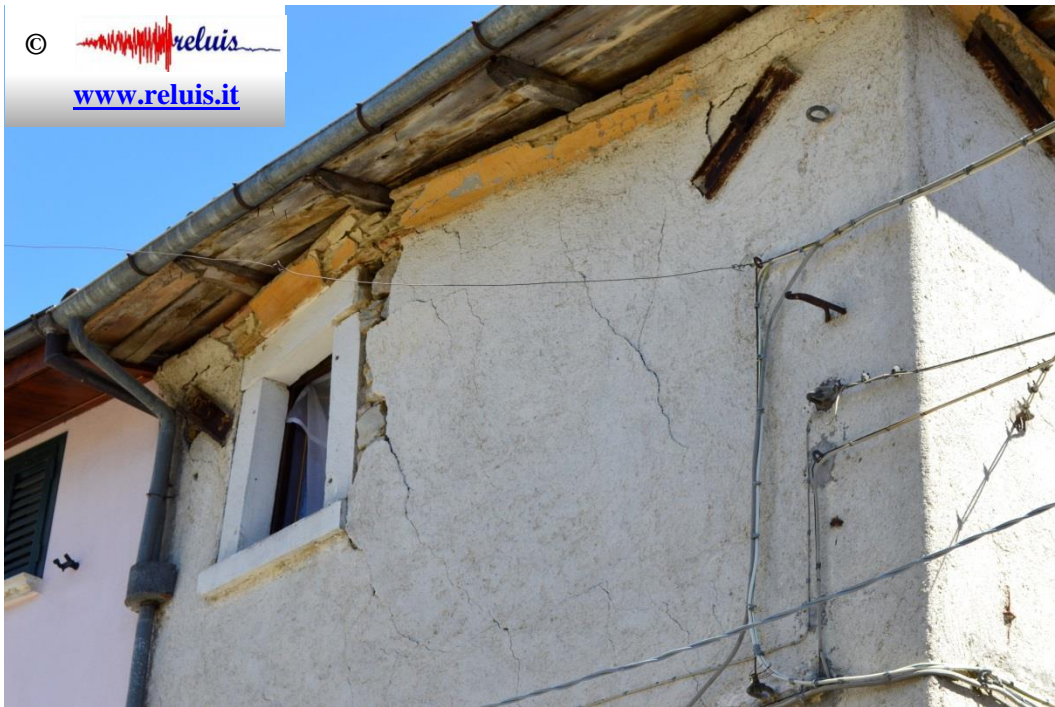
Edificio in muratura - Scai (frazione di Amatrice)
Evidenza di meccanismo fuori piano di flessione orizzontale.

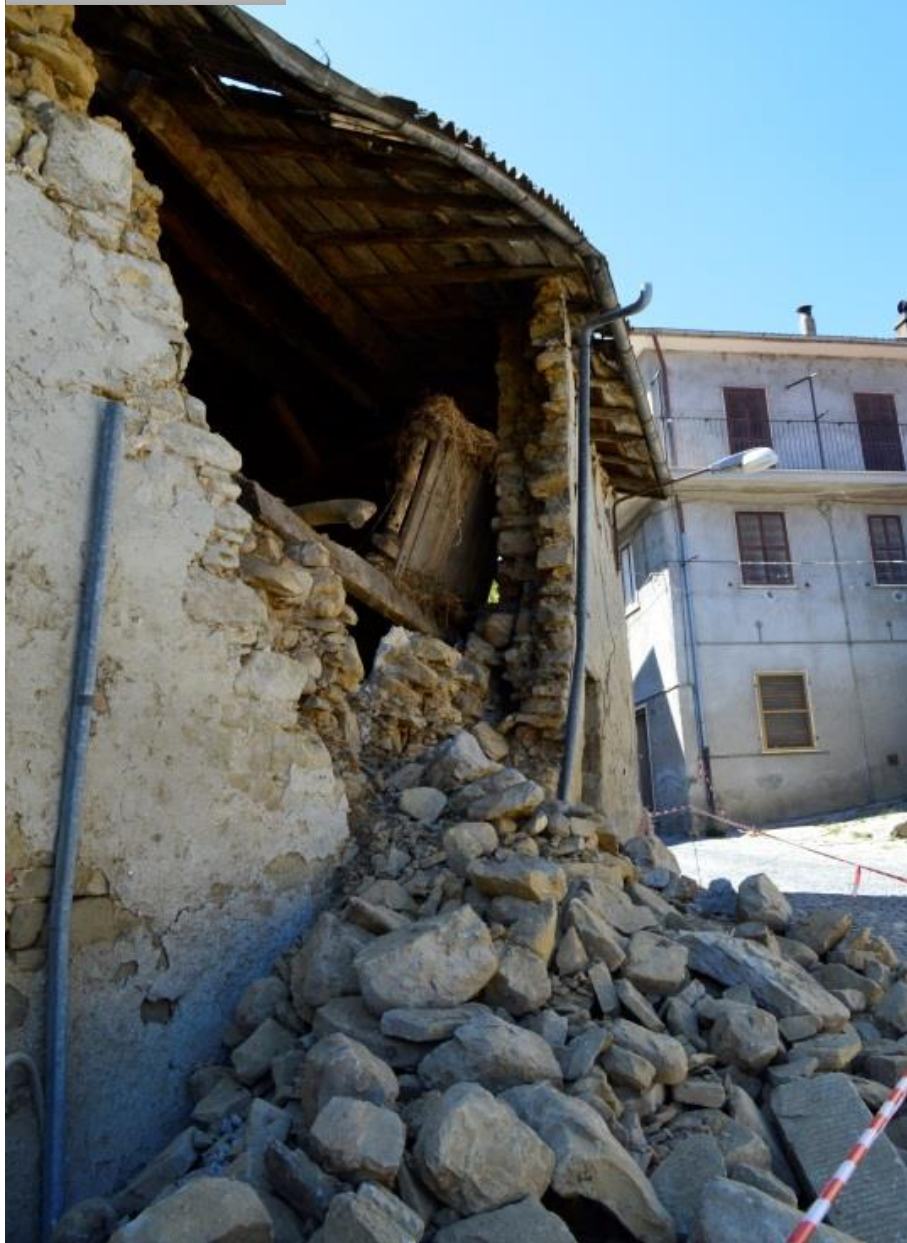
Edificio in muratura - Scai (frazione di Amatrice)
Evidenza di meccanismo fuori piano di parete a doppio paramento.

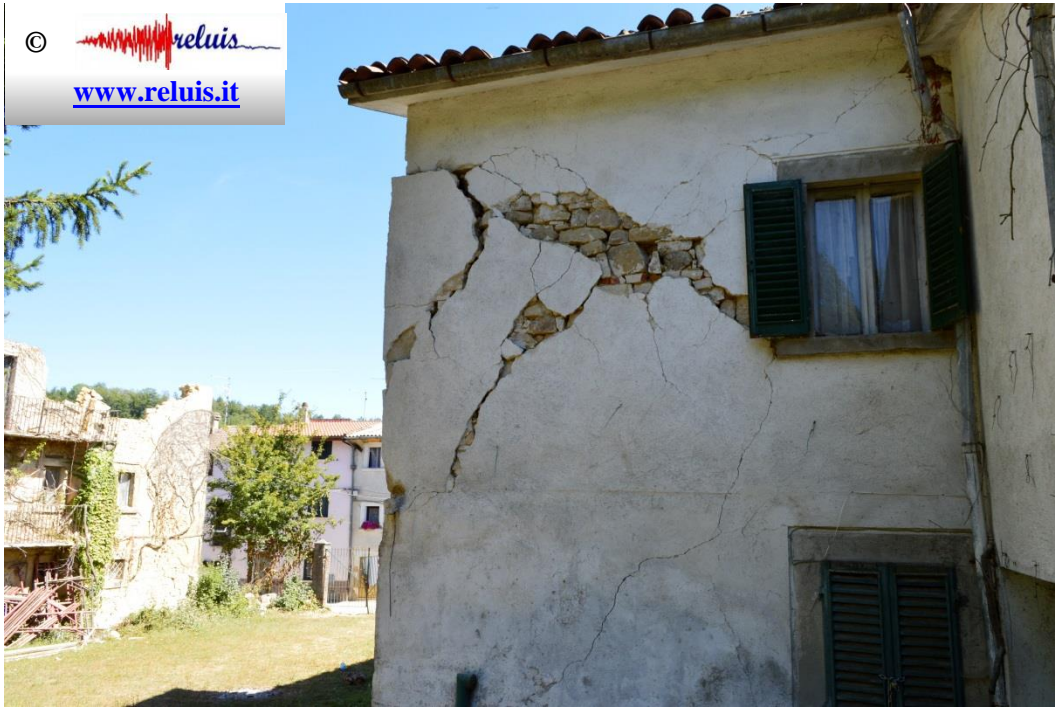
Edificio in muratura - Scai (frazione di Amatrice)
Meccanismo di danneggiamento a taglio nel piano con espulsione del cantonale.

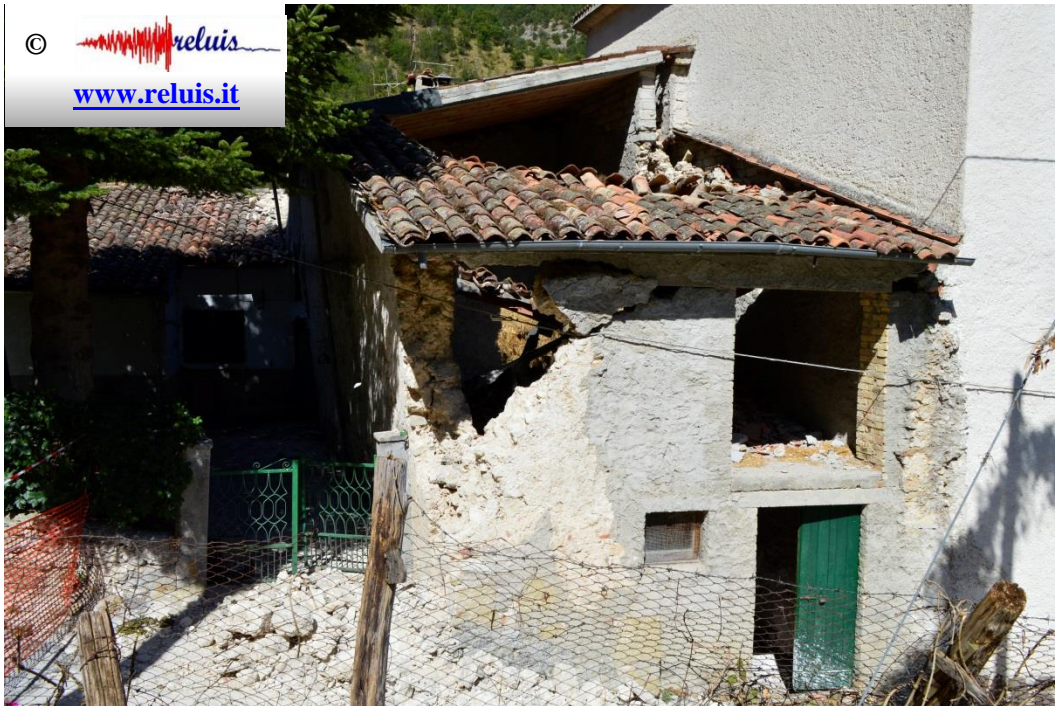
Edificio in muratura - San Giovanni (frazione di Accumoli)
Crisi del cantonale e danni al tetto di copertura.

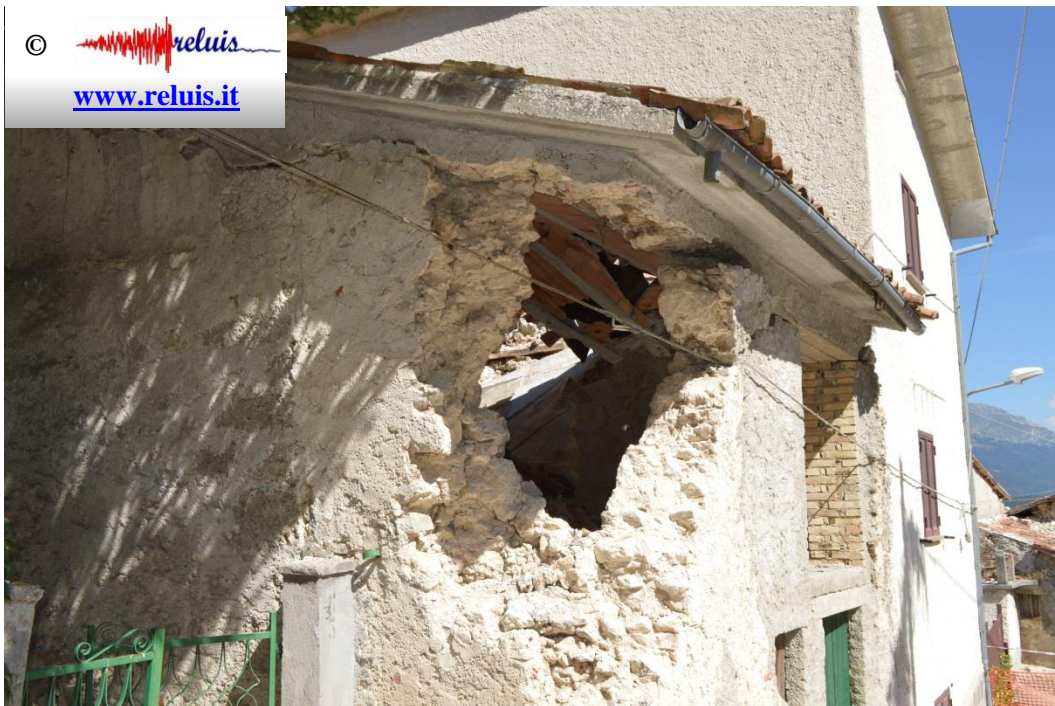
Edificio in muratura - San Giovanni (frazione di Accumoli)
Dettaglio della crisi del cantonale e perdita di appoggio del tetto in c.a.

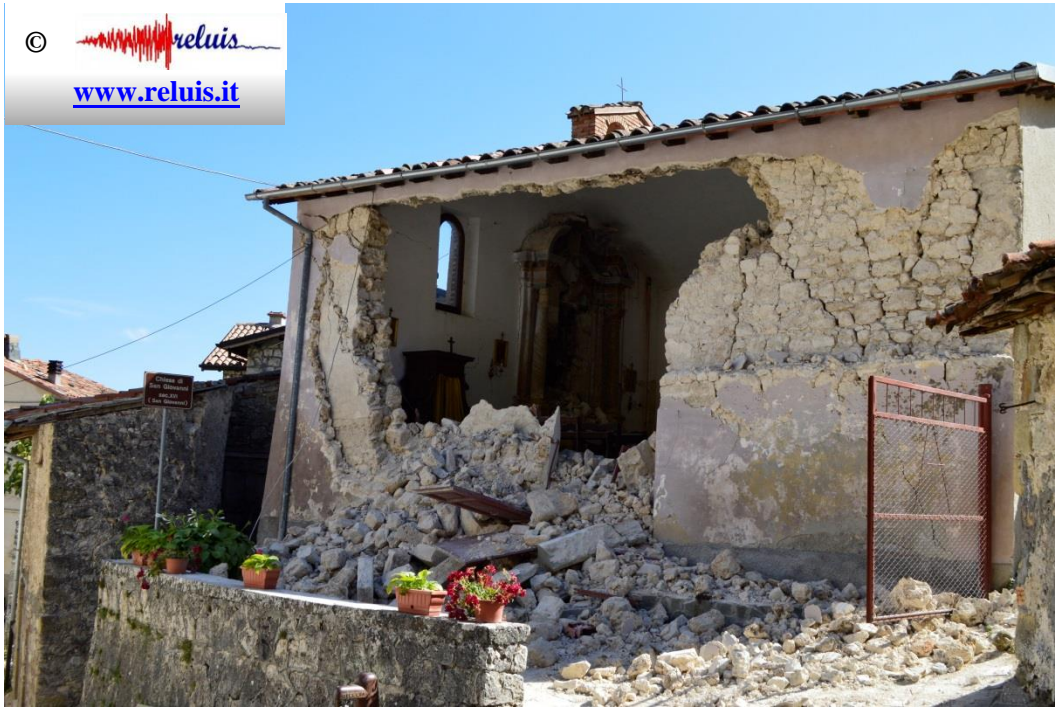
Chiesa - San Giovanni (frazione di Accumoli)
Meccanismo di collasso della parete fuori piano.

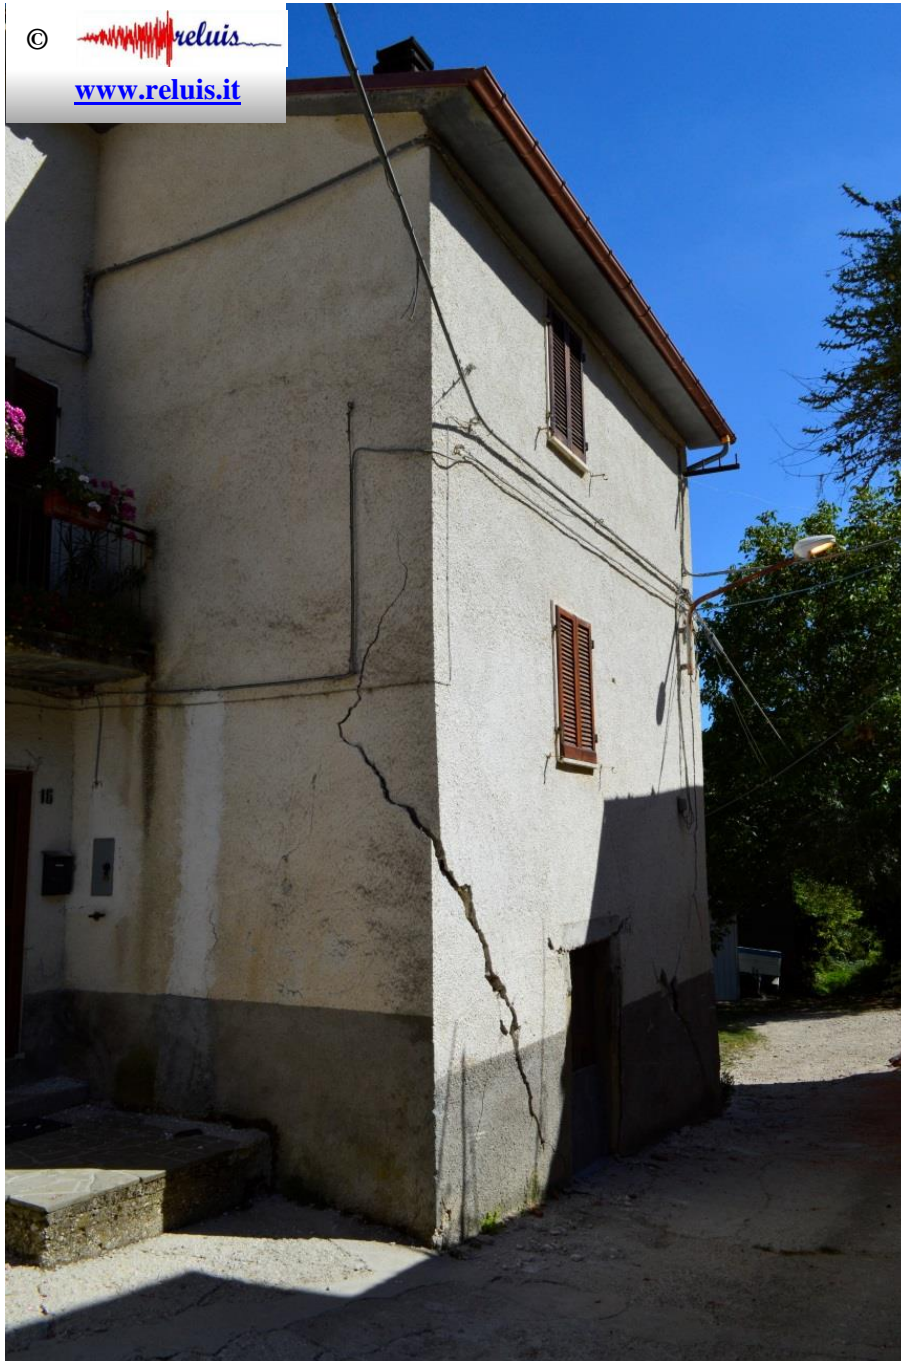
Edificio in muratura - San Giovanni (frazione di Accumoli)

Lesioni attribuibili, almeno in parte, alla irregolarità in pianta nel corpo di fabbrica sporgente dall'allineamento.
