RAPPORTO FOTOGRAFICO RELATIVO AI DANNI SUBITI DA ALCUNI EDIFICI A SEGUITO DEL SISMA DEL CENTRO ITALIA DEL 2016

C. Menna*, R. Frascadore*, C. Moroni, G.P. Lignola*, G. De Martino*, A. Salzano*, M. Di Ludovico*, A. Prota*, G. Manfredi*, E. Cosenza*

**Dipartimento di Strutture per l'Ingegneria e l'Architettura, Università di Napoli Federico II*

A seguito dell'evento sismico avvenuto nella notte di mercoledì 24 Agosto 2016, una squadra ReLUIS ha effettuato un sopralluogo preliminare presso:

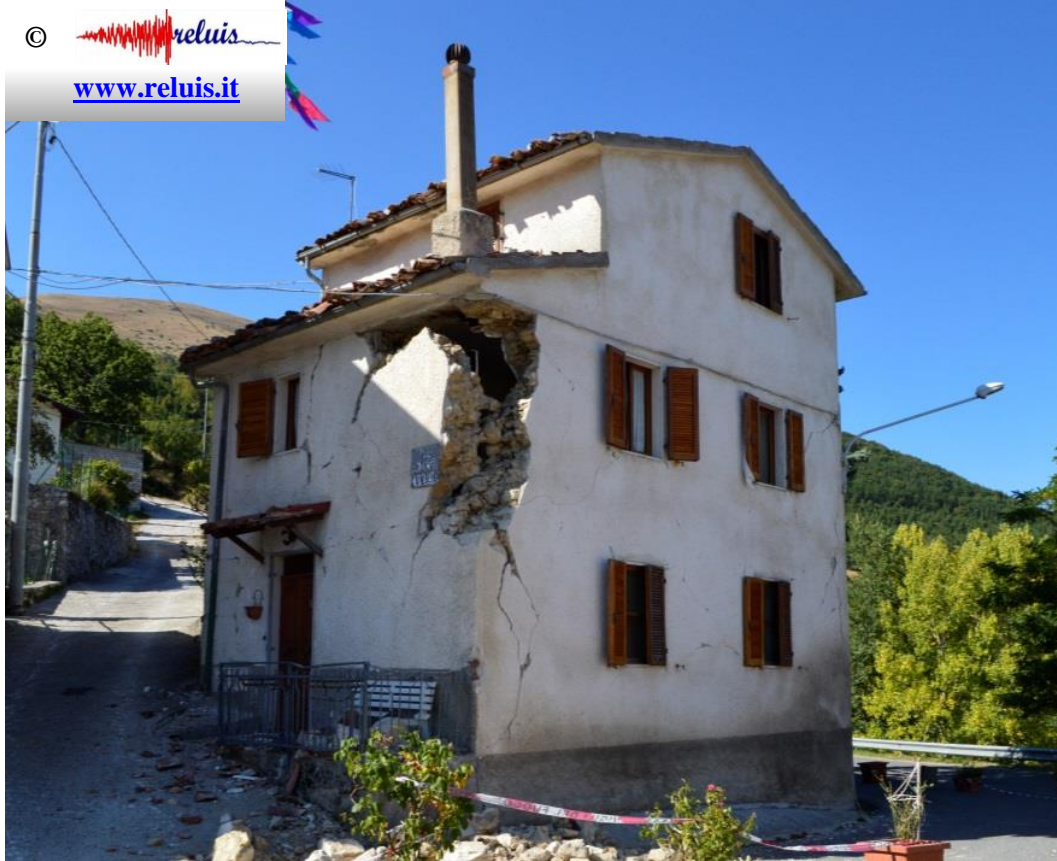
Edificio in muratura - Villanova (frazione di Accumoli)
Meccanismo di crisi del cantonale.

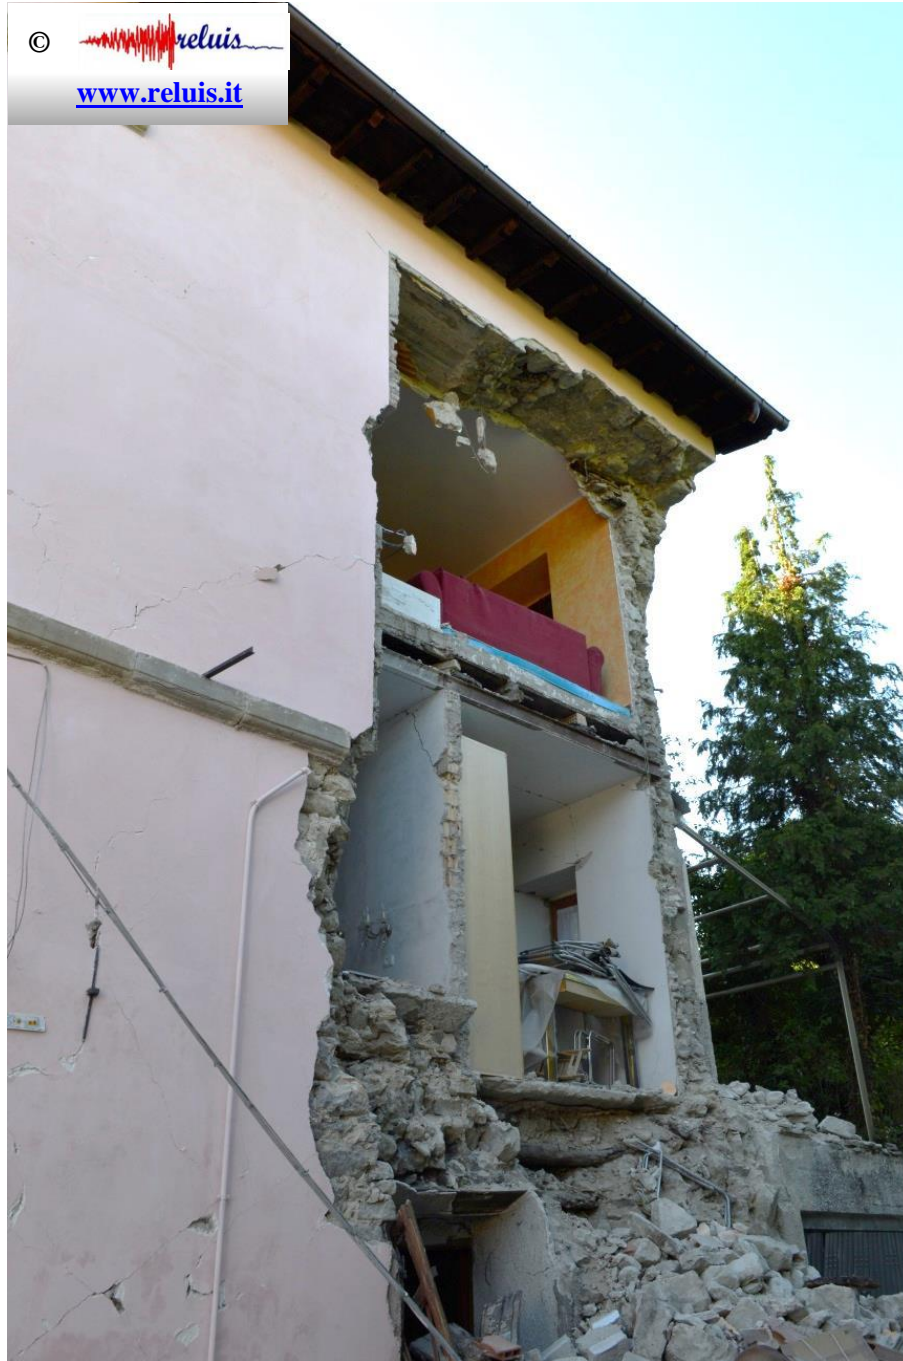
Edificio in muratura - Accumoli
Meccanismo di crisi per disgregazione e ribaltamento fuori piano.

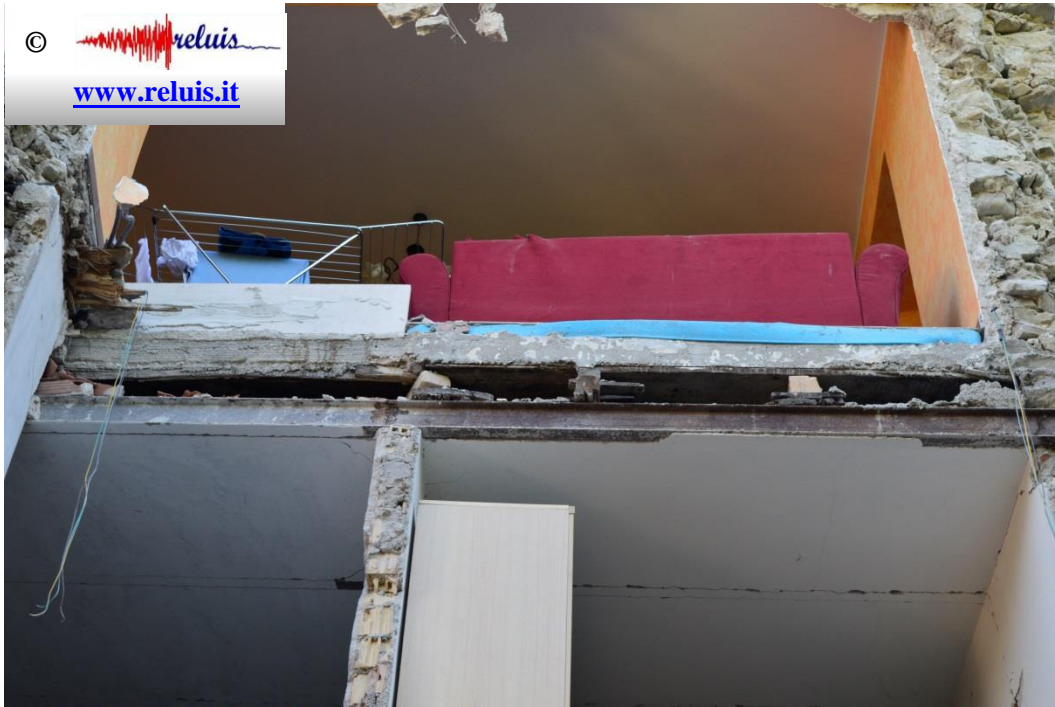
Edificio in muratura - Accumoli
Particolare della crisi riportata nella foto precedente.

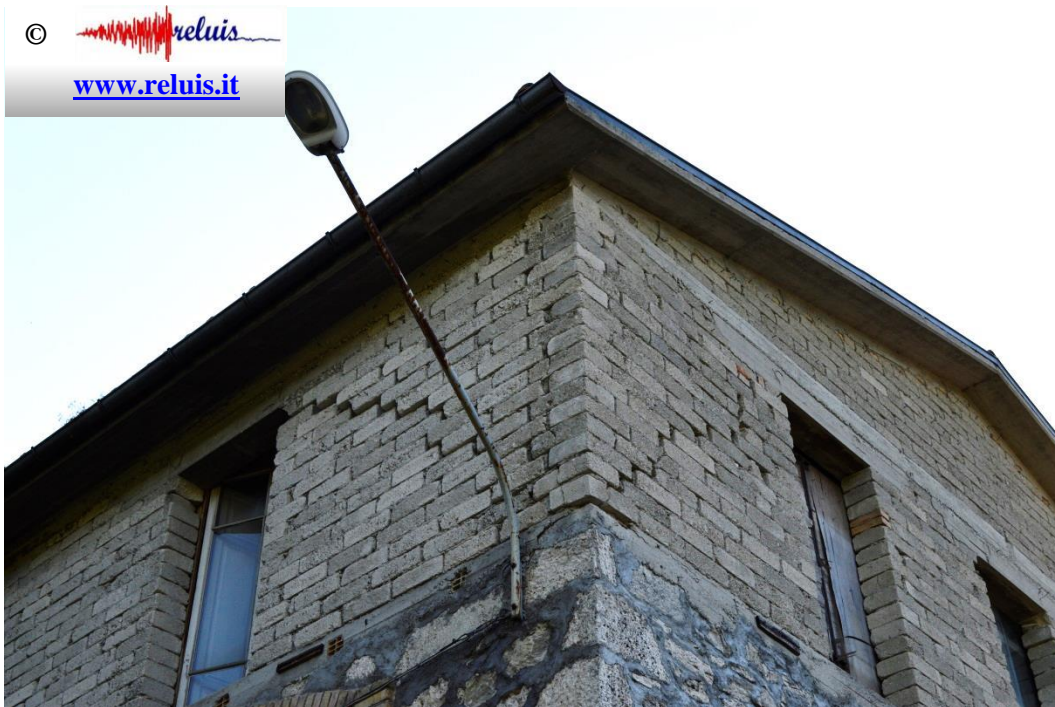
Edificio in muratura - Accumoli
Crisi a taglio-trazione della parete, con innesco del collasso del cantonale.

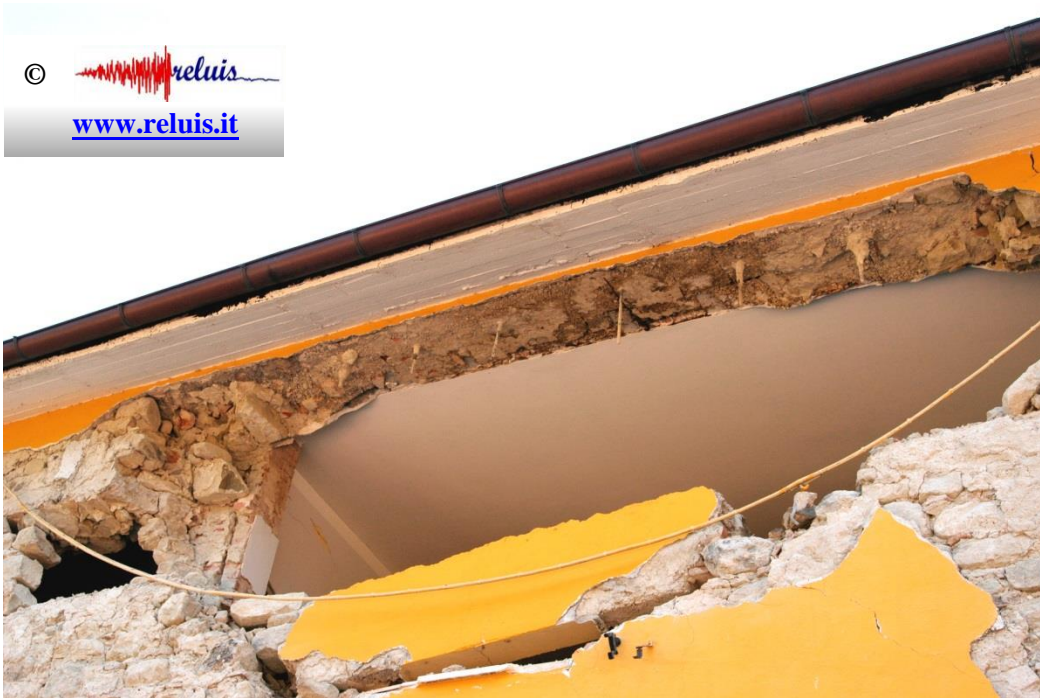
Edificio in muratura - Accumoli

Crollo parziale della parete sommitale seppure in presenza di cordolo ammorsato con barre metalliche.

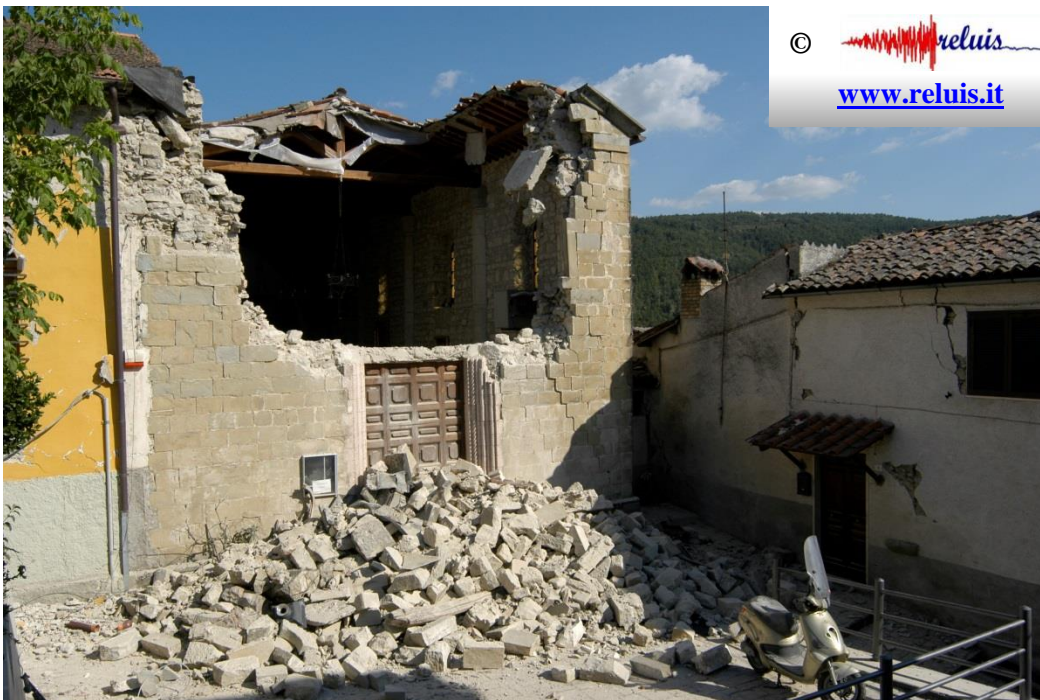
Chiesa in muratura - Accumoli

Collasso della facciata.

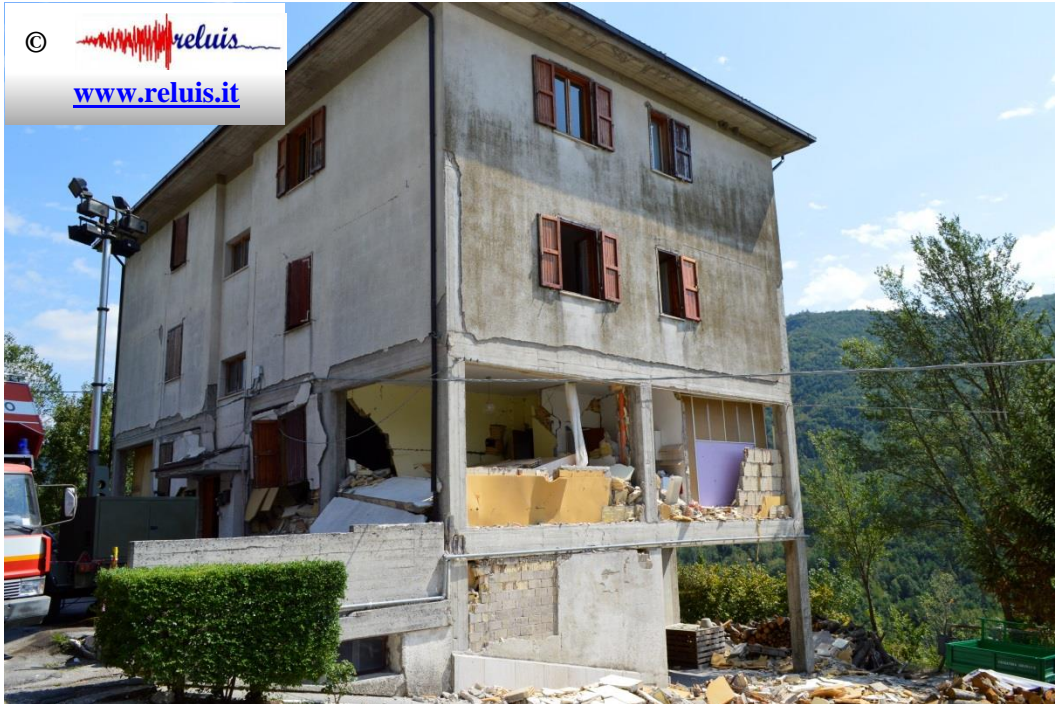
Edificio in c.a. – Pescara del Tronto (frazione di Arquata del Tronto)
Meccanismo di ribaltamento fuori piano della tamponatura.

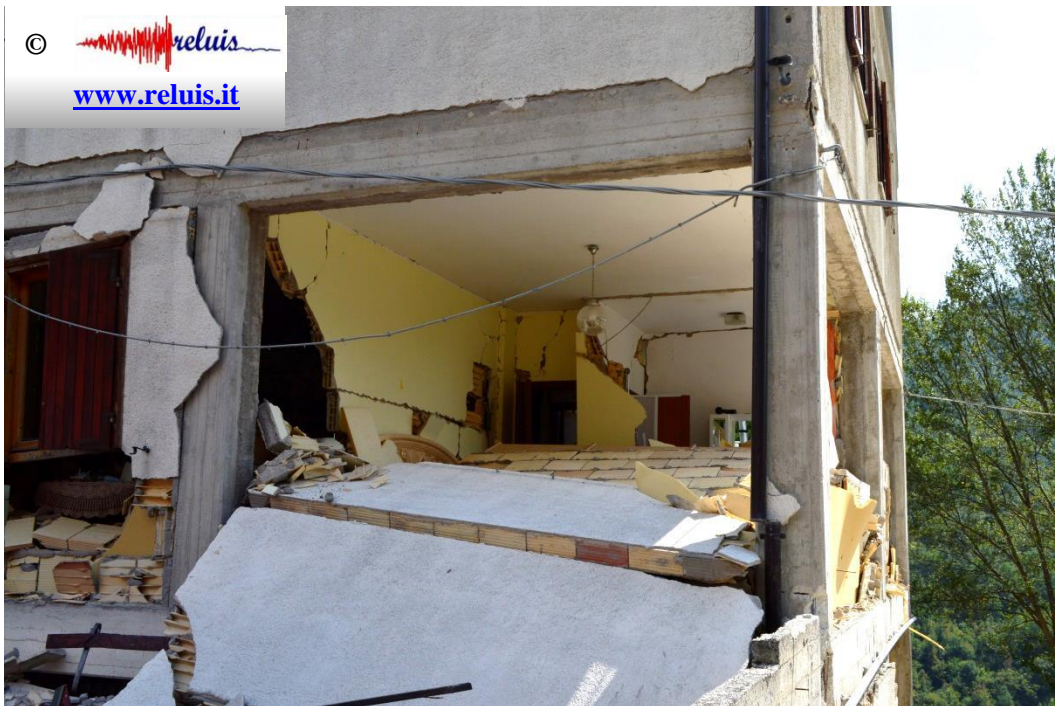
Edificio in c.a. – Pescara del Tronto (frazione di Arquata del Tronto)
Dettaglio del meccanismo di ribaltamento fuori piano della tamponatura.

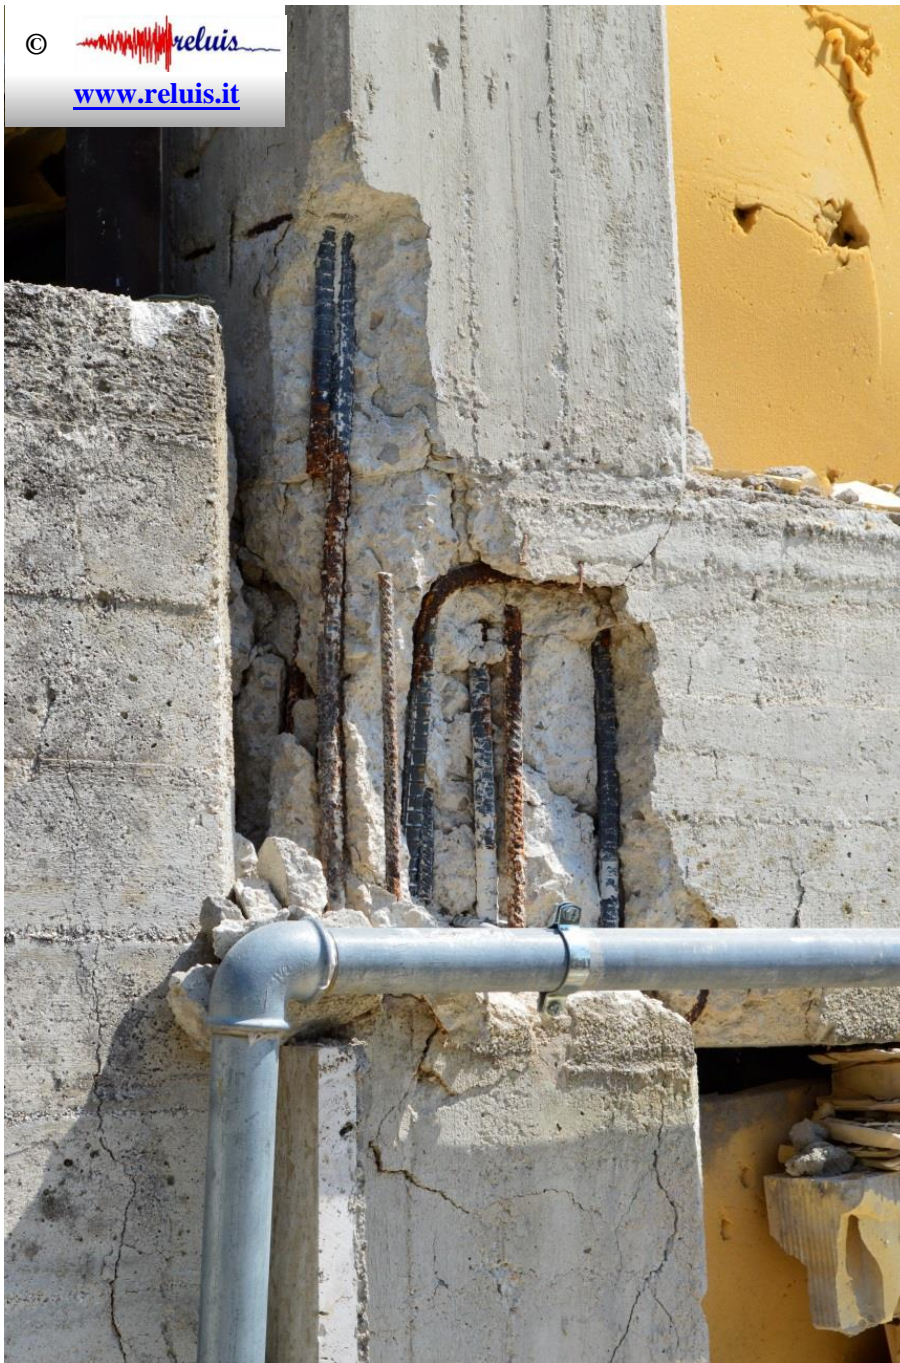
Edificio in c.a. – Pescara del Tronto (frazione di Arquata del Tronto)
Dettaglio del danneggiamento del nodo trave-pilastro in assenza di staffe, con espulsione del copriferro.

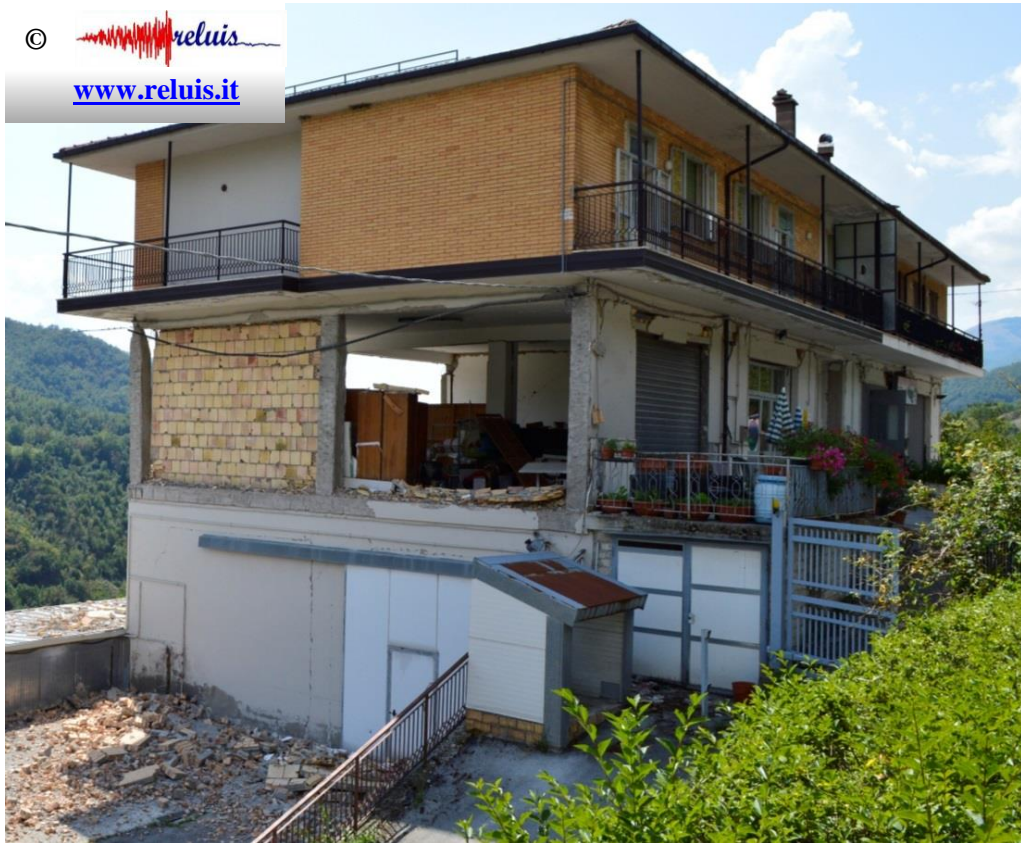
Edificio in c.a. – Pescara del Tronto (frazione di Arquata del Tronto)

Meccanismi di crisi per espulsione delle tamponature e danni strutturali ai pilastri perimetrali sottoposti ad azioni taglianti da parte delle tamponature poi crollate.

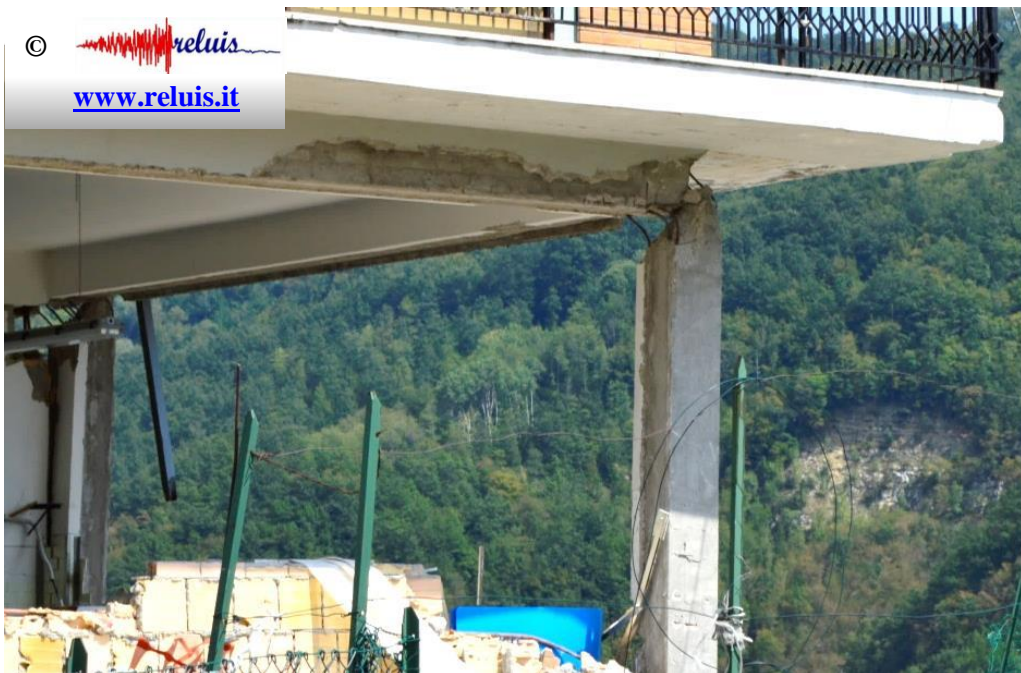
Edificio in c.a. – Pescara del Tronto (frazione di Arquata del Tronto)

Danneggiamento dei pilastri perimetrali relativi all'edificio di cui alla foto precedente.

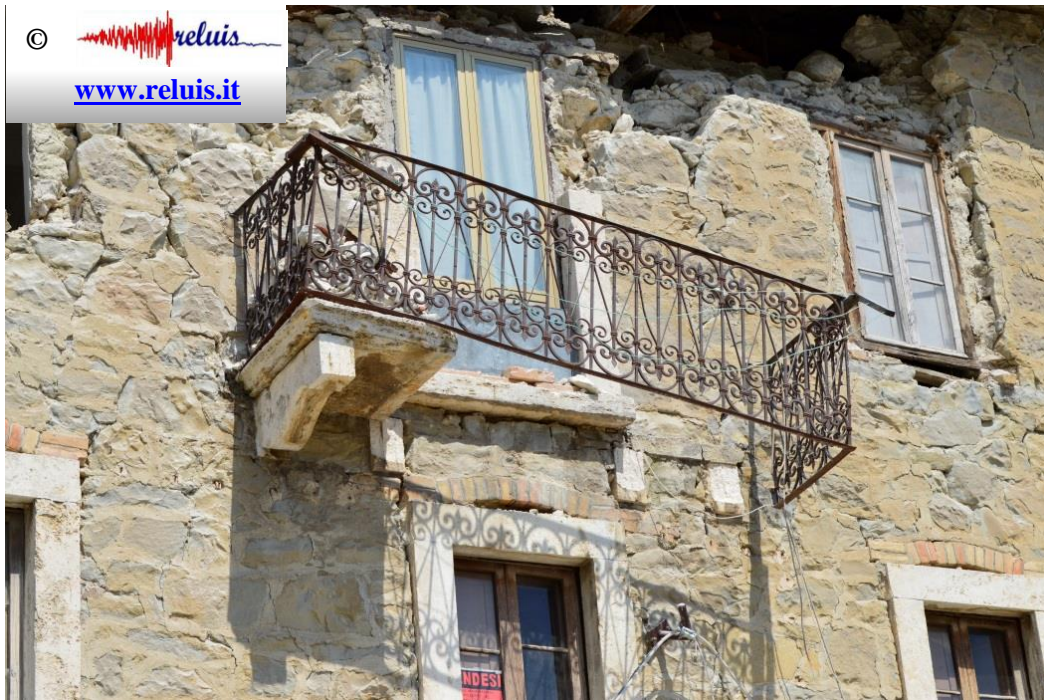
Edificio in muratura – Pescara del Tronto (frazione di Arquata del Tronto)
Crisi nel piano dei pannelli murari e crisi delle travi di supporto (gattoni) di un balcone.

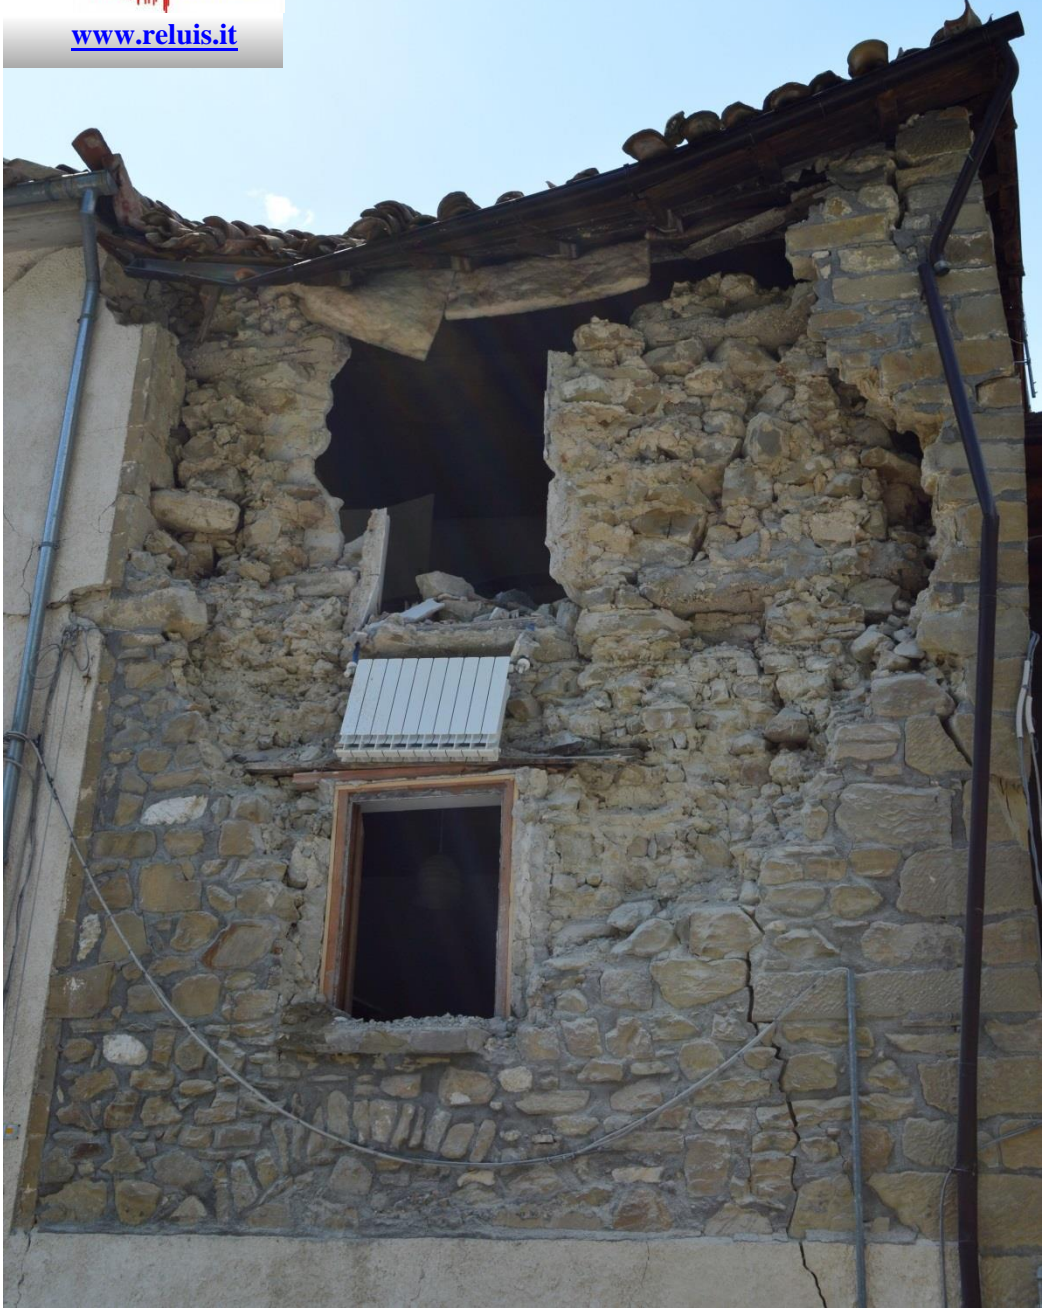
Edificio in muratura – Pescara del Tronto (frazione di Arquata del Tronto)
Evidenza di crollo del paramento esterno della muratura a doppio paramento.

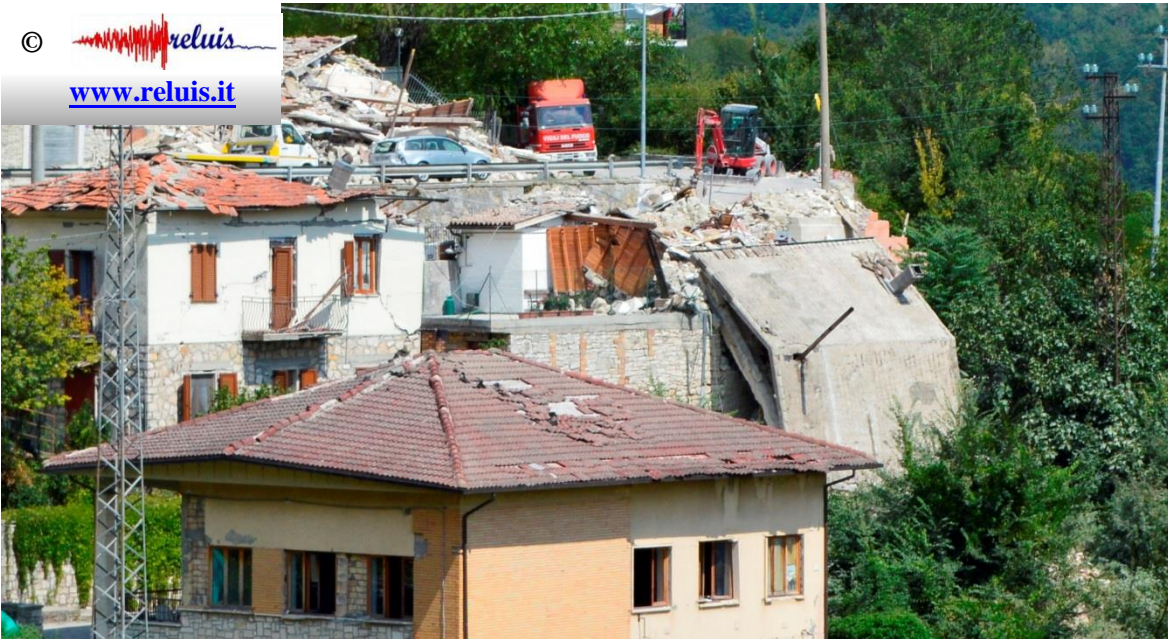
Edificio in muratura – Pescara del Tronto (frazione di Arquata del Tronto)
Collasso globale di edificio con scivolamento rigido della copertura in c.a..

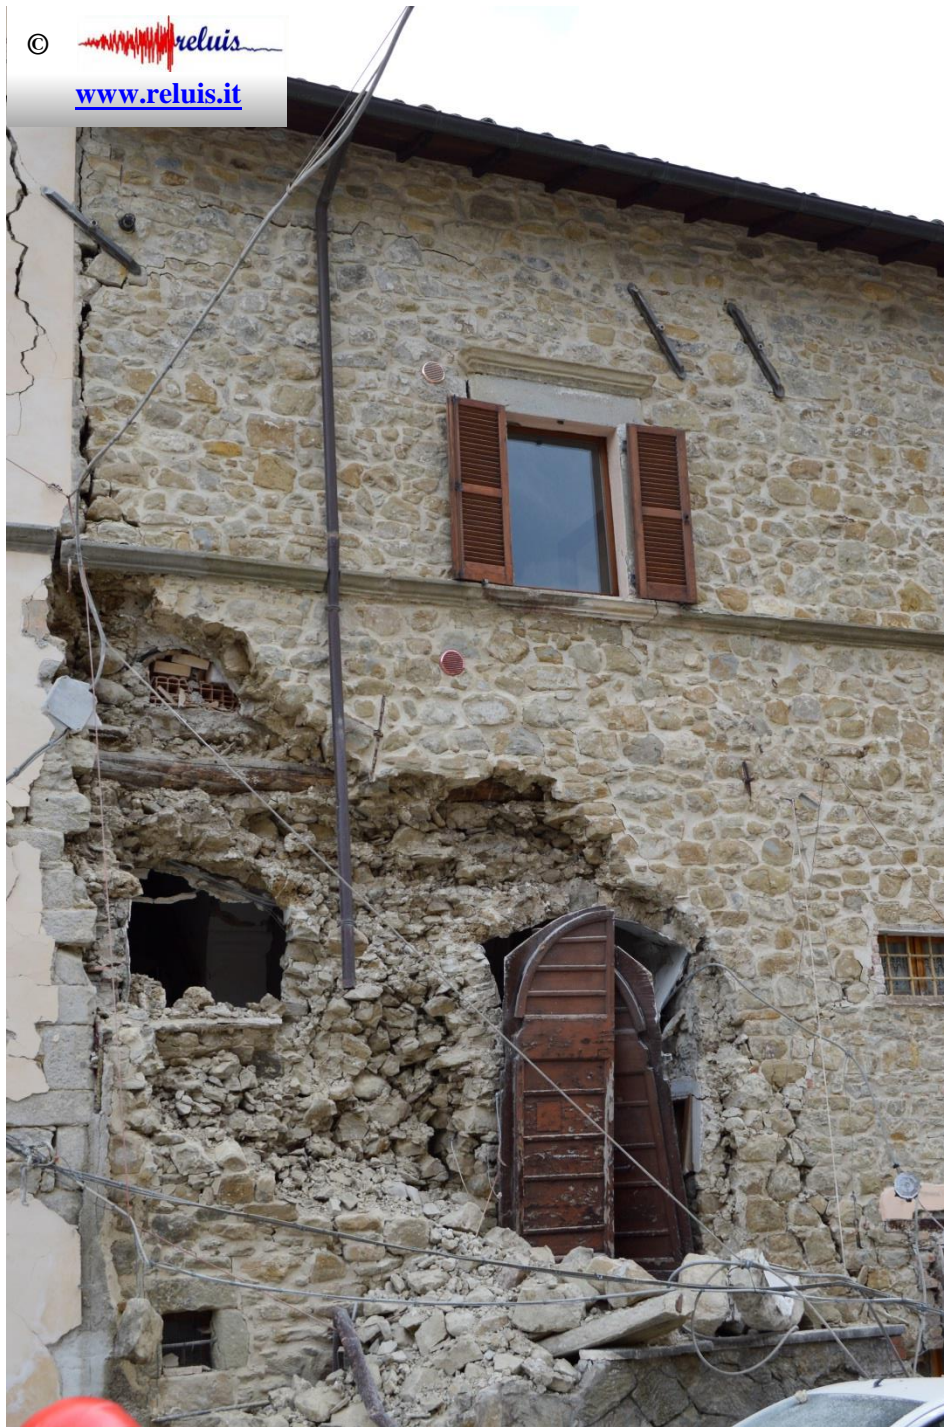
Edificio in muratura – Arquata del Tronto

Evidenza di disgregazione del paramento esterno della muratura. Notare la presenza delle catene, che hanno probabilmente evitato i meccanismi fuori piano

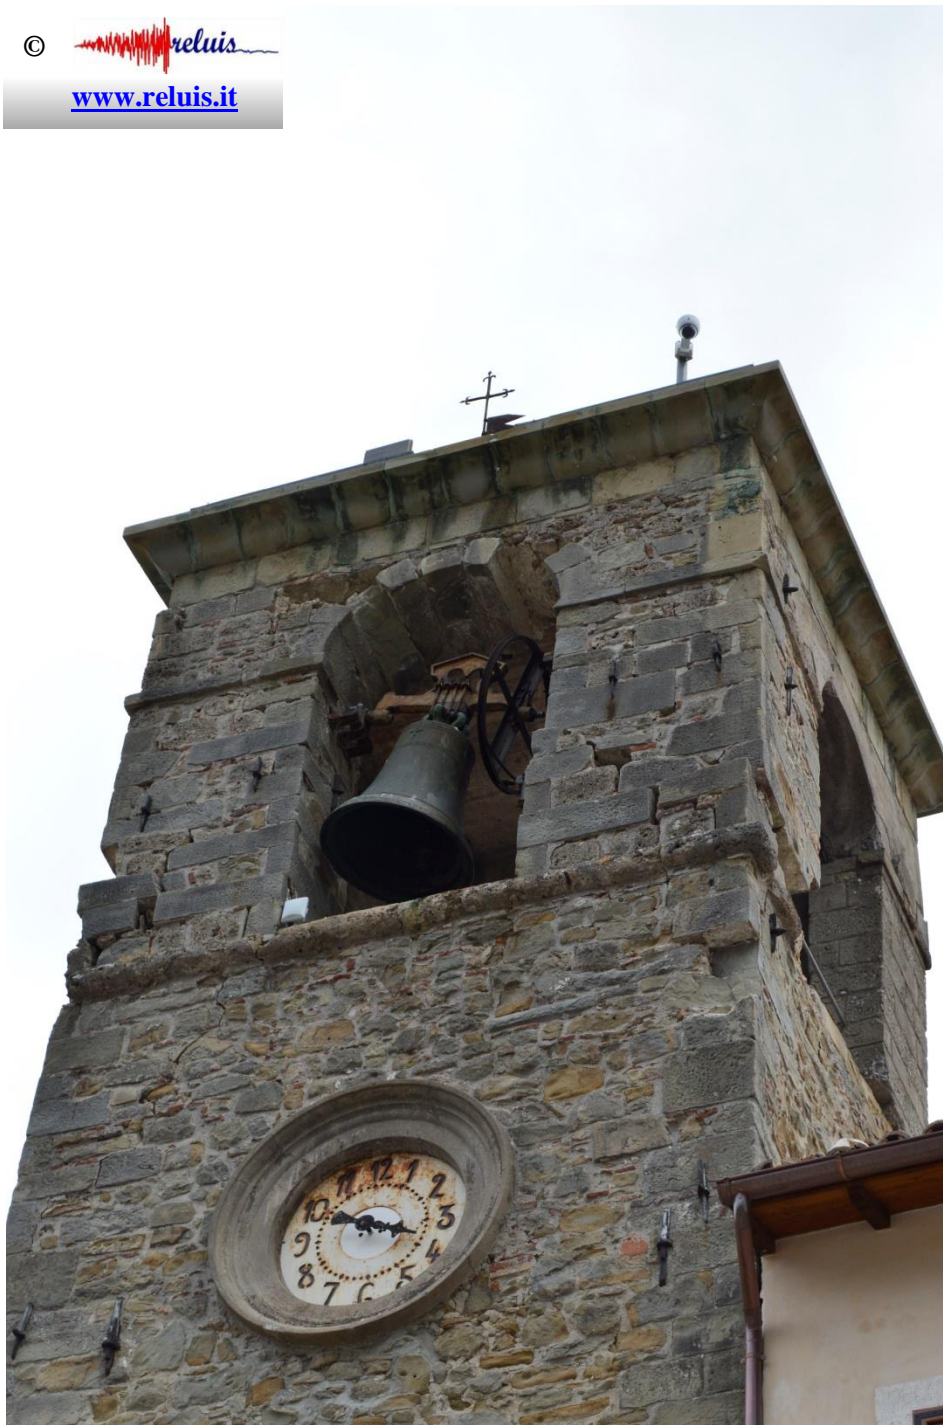
Campanile in muratura – Arquata del Tronto

Danneggiamento degli elementi murari della cella campanaria e incipiente distacco di elementi non strutturali (campana).

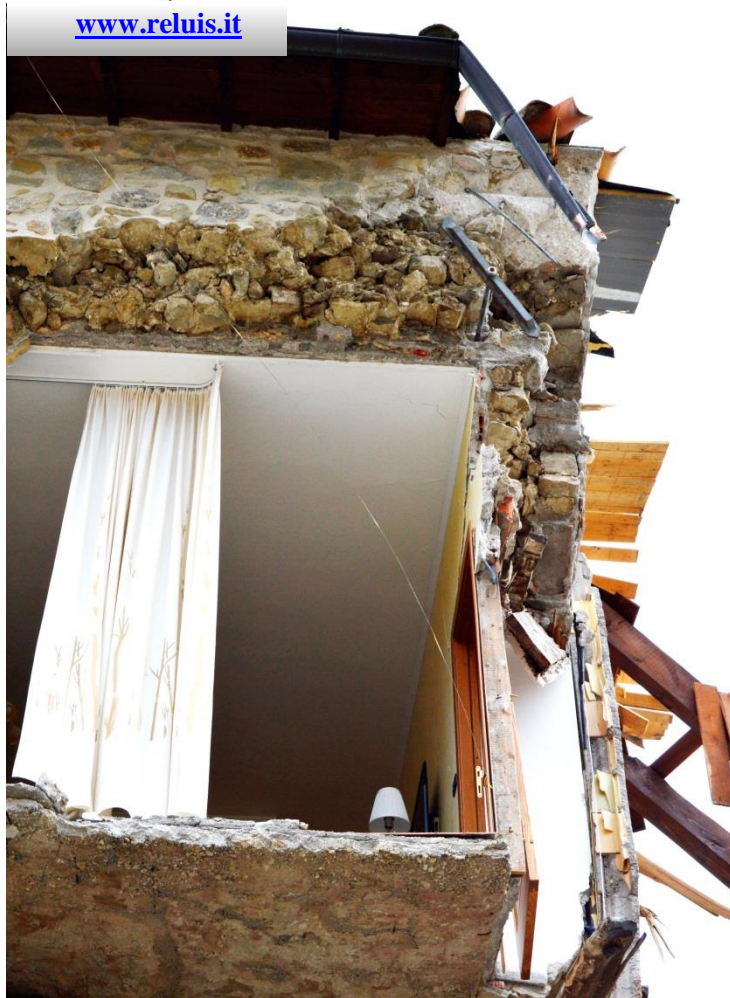
Edificio in muratura – Arquata del Tronto

Crisi delle pareti perimetrali seppure in presenza di catene (inefficaci per disgregazione del paramento).

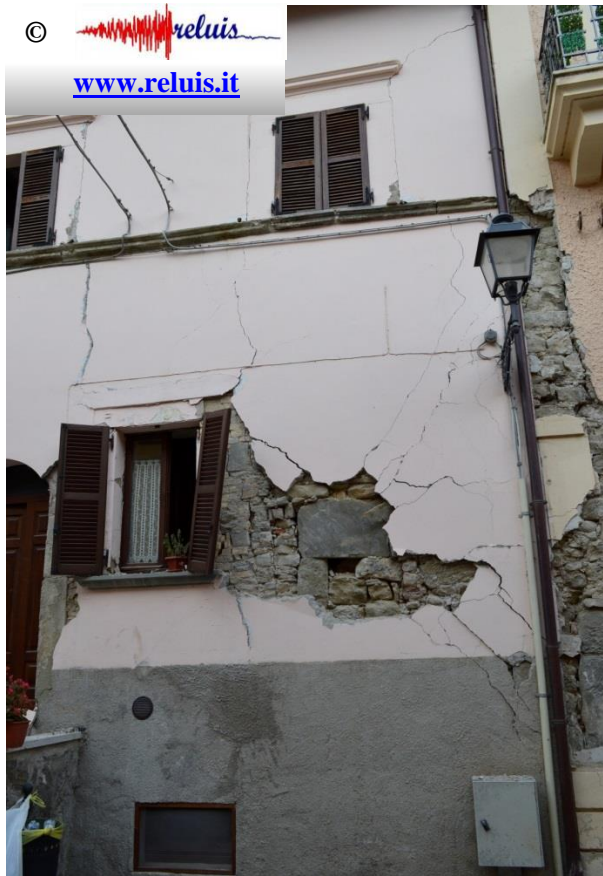
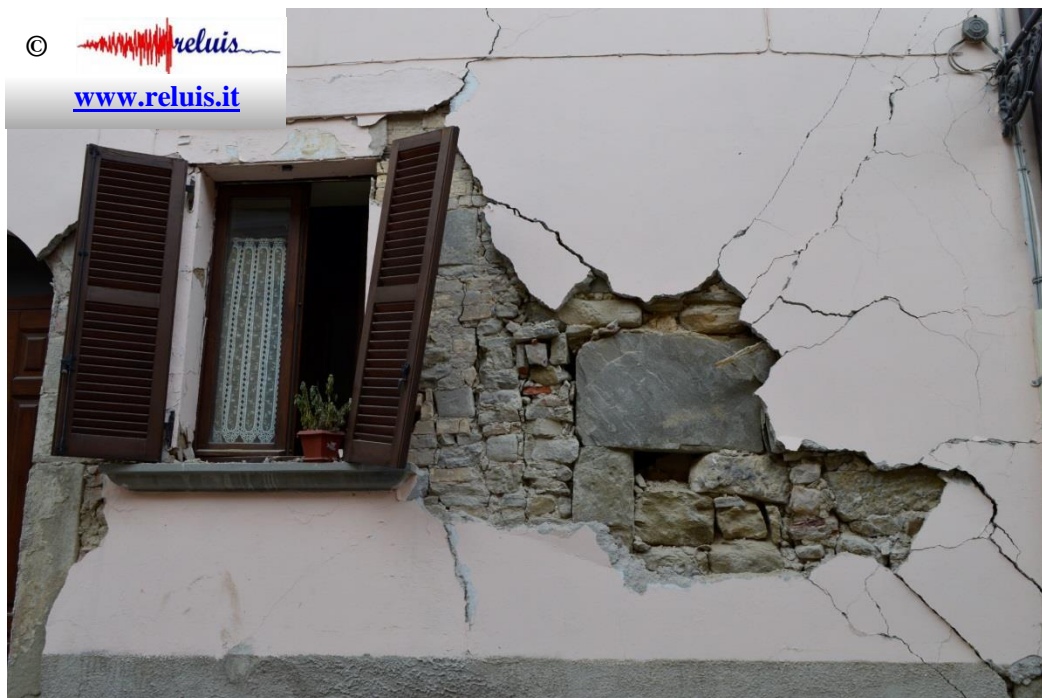
Edificio in muratura – Arquata del Tronto

a) Lesioni in piano della parete muraria; b) particolare della porzione di muratura danneggiata.

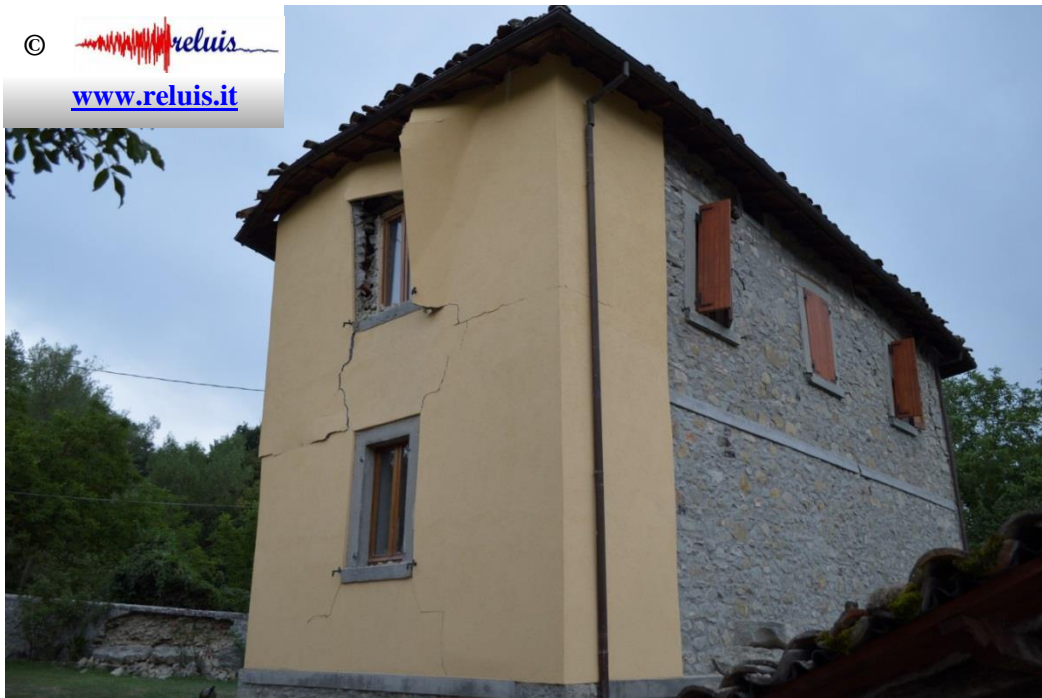
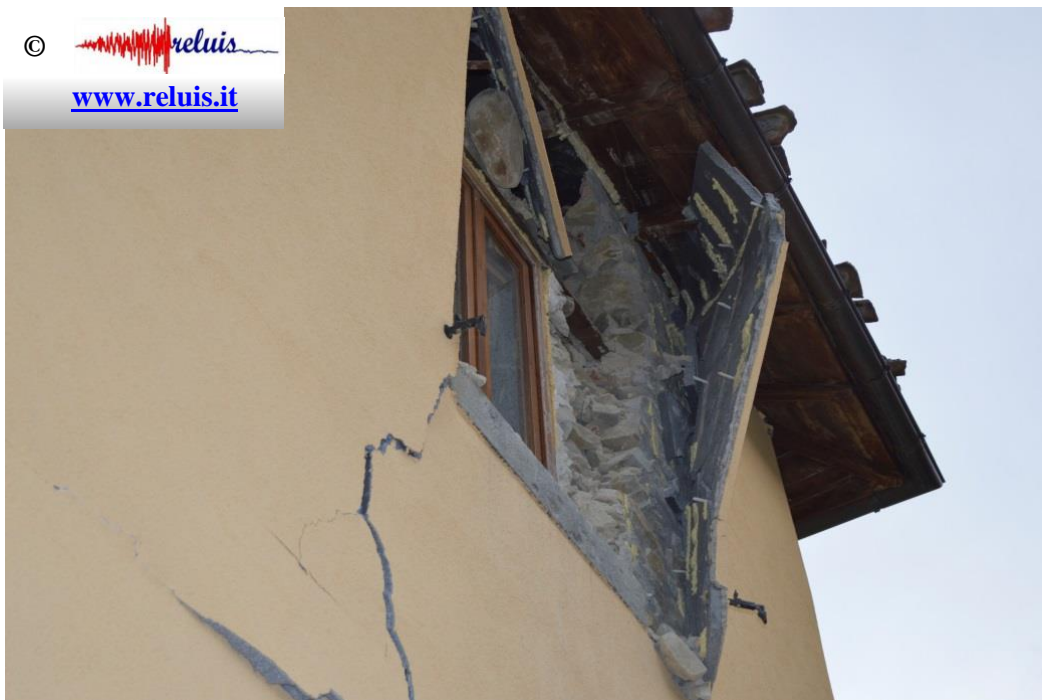
Edificio in muratura – Illica (frazione di Accumoli)
Particolare del distacco di elemento non strutturale (cappotto termico).

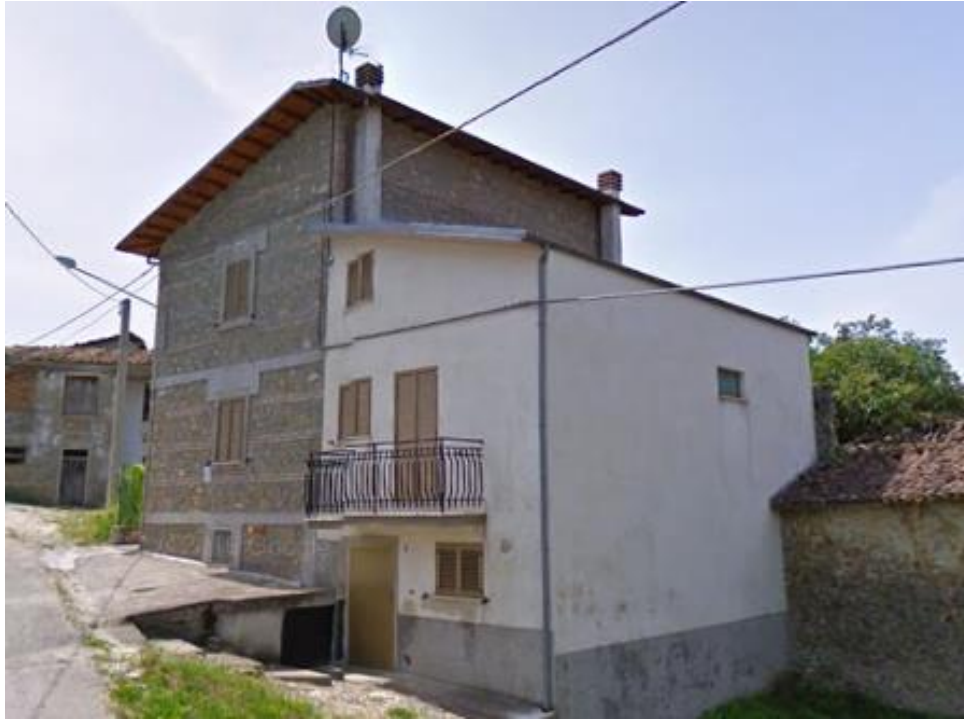
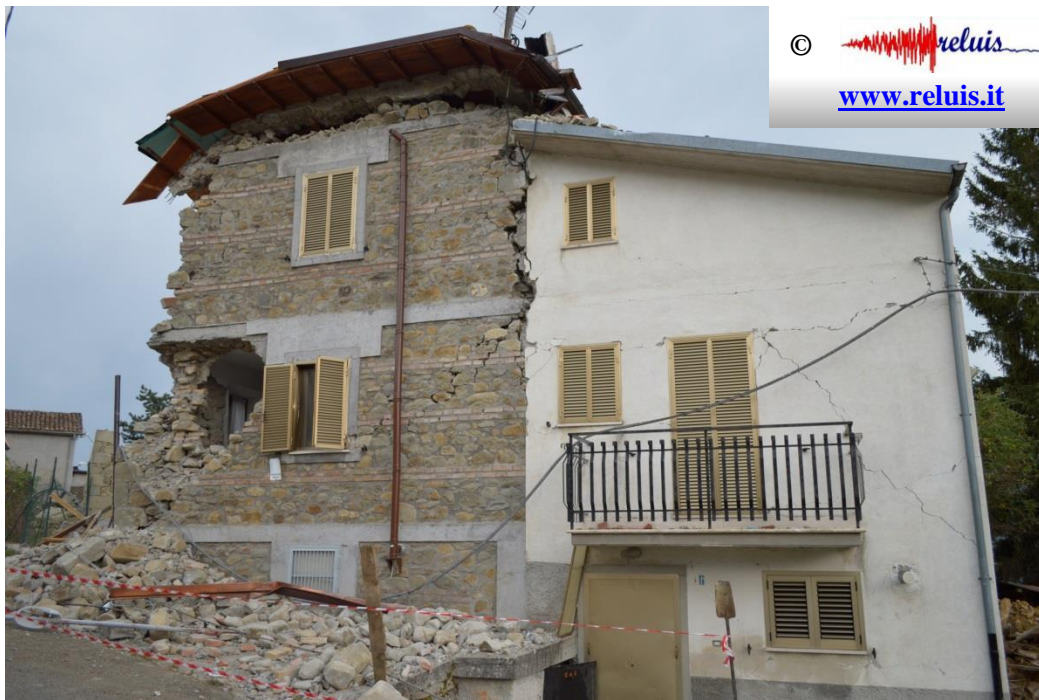
Edificio in muratura – Illica (frazione di Accumoli)

- a) Edificio pre-evento sismico; b) danneggiamento diffuso e collasso della muratura del sottotetto post-evento sismico.
